揖斐川町 通学路 要対策箇所一覧表 【令和元年度】

令和元年度合同点検結果

揖斐川町 通学路 要対策箇所図【令和元年度】

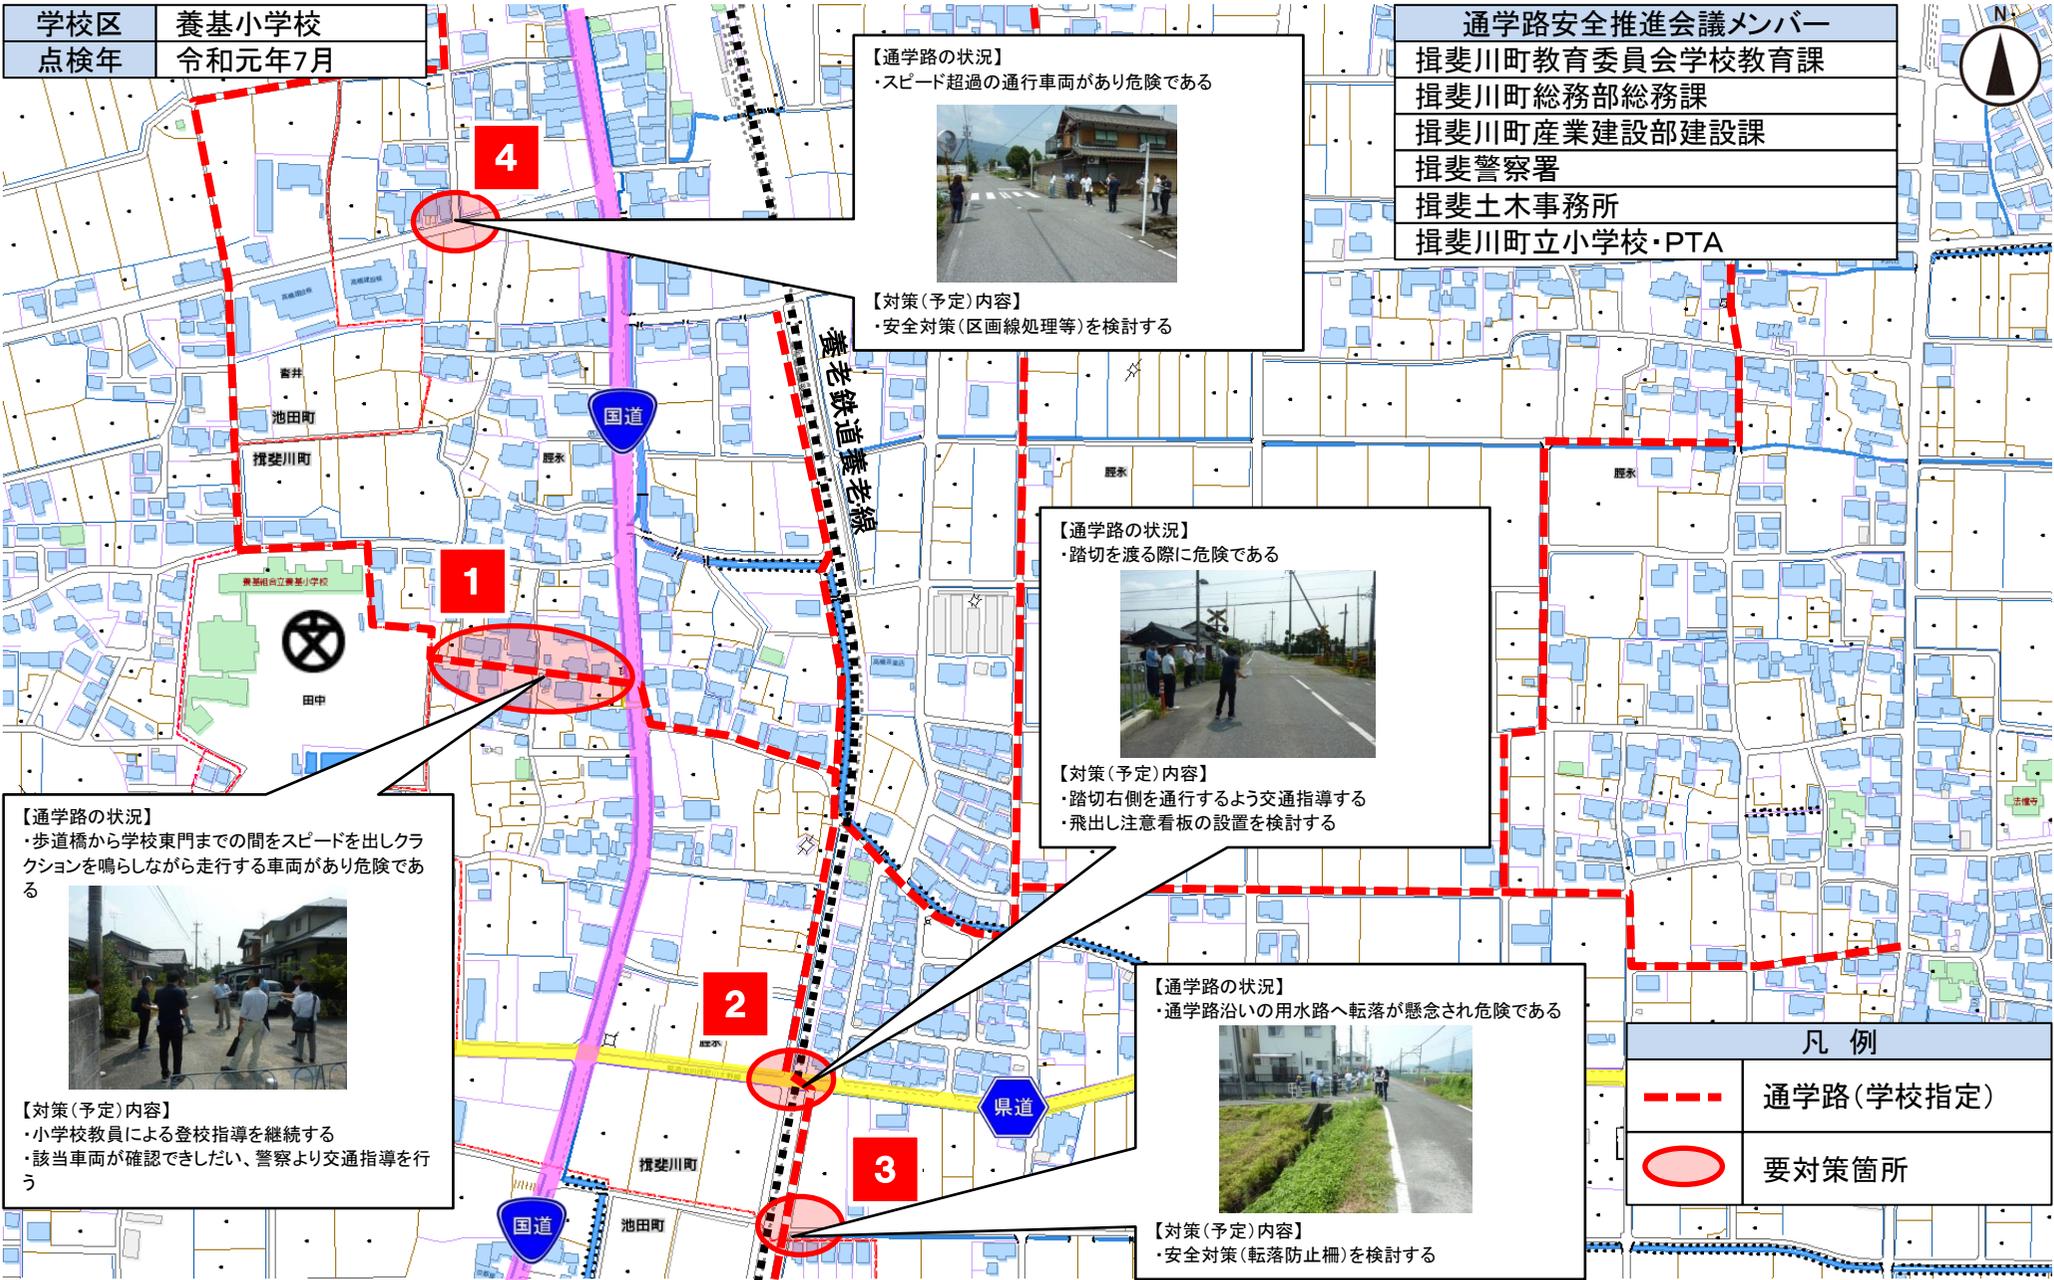
【通学路の状況】
・スピード超過の通行車両があり危険である

【通学路の状況】
・踏切を渡る際に危険である

【通学路の状況】
・通学路沿いの用水路へ転落が懸念され危険である

【通学路の状況】
・歩道橋から学校東門までの間をスピードを出しクラクションを鳴らしながら走行する車両があり危険である

【対策(予定)内容】
・安全対策(区画線処理等)を検討する

【対策(予定)内容】
・踏切右側を通行するよう交通指導する
・飛出し注意看板の設置を検討する

【対策(予定)内容】
・安全対策(転落防止柵)を検討する

【対策(予定)内容】
・小学校教員による登校指導を継続する
・該当車両が確認できしだい、警察より交通指導を行う

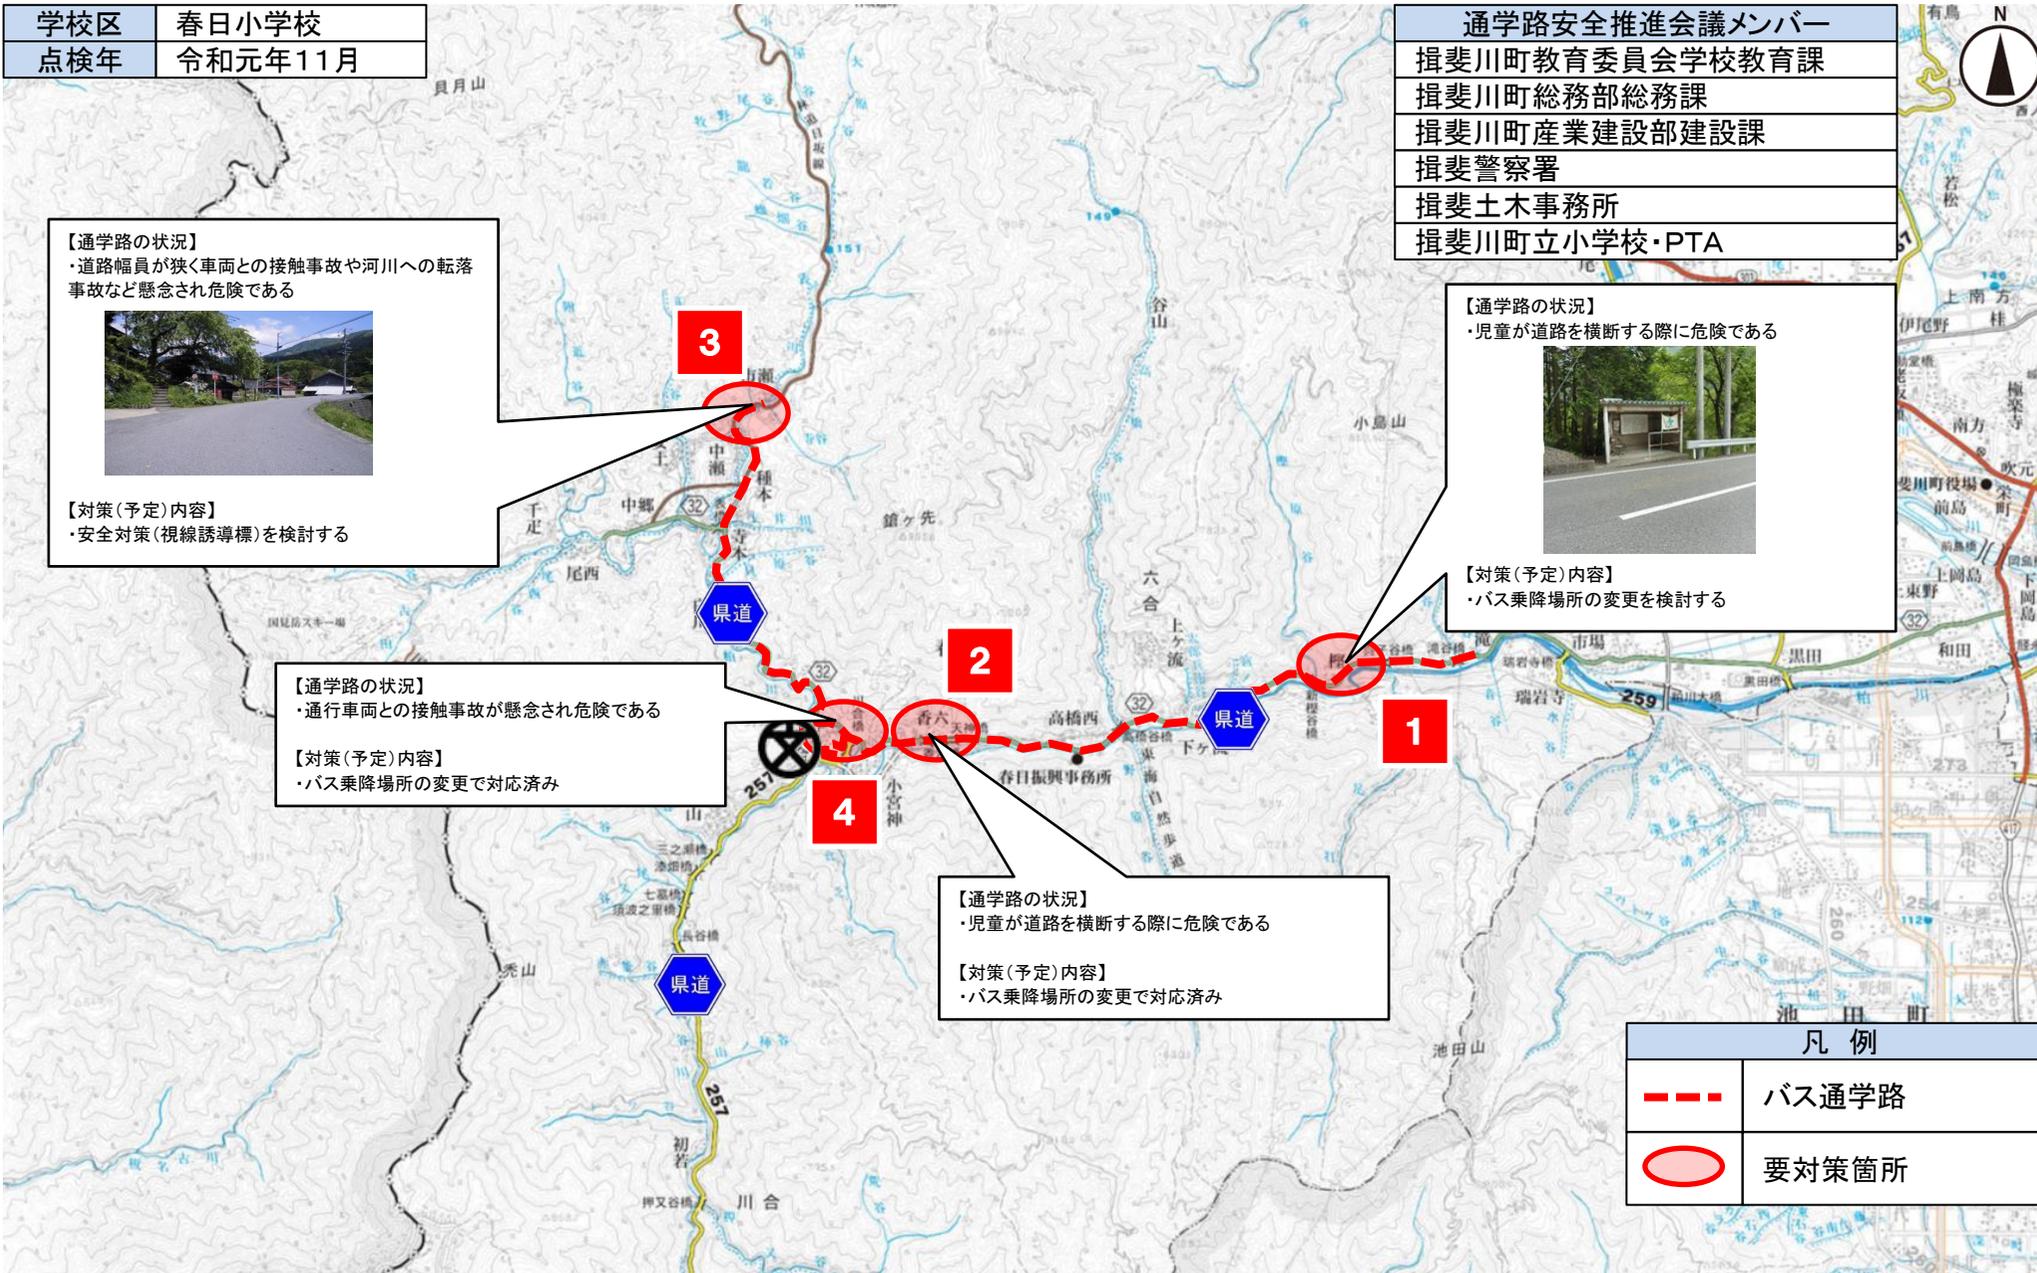
【通学路の状況】
 ・道路幅員が狭く車両との接触事故や河川への転落事故など懸念され危険である

【通学路の状況】
 ・児童が道路を横断する際に危険である

【通学路の状況】
 ・通行車両との接触事故が懸念され危険である

【対策(予定)内容】
 ・安全対策(視線誘導標)を検討する

【対策(予定)内容】
 ・バス乗降場所の変更を検討する

【対策(予定)内容】
 ・バス乗降場所の変更で対応済み

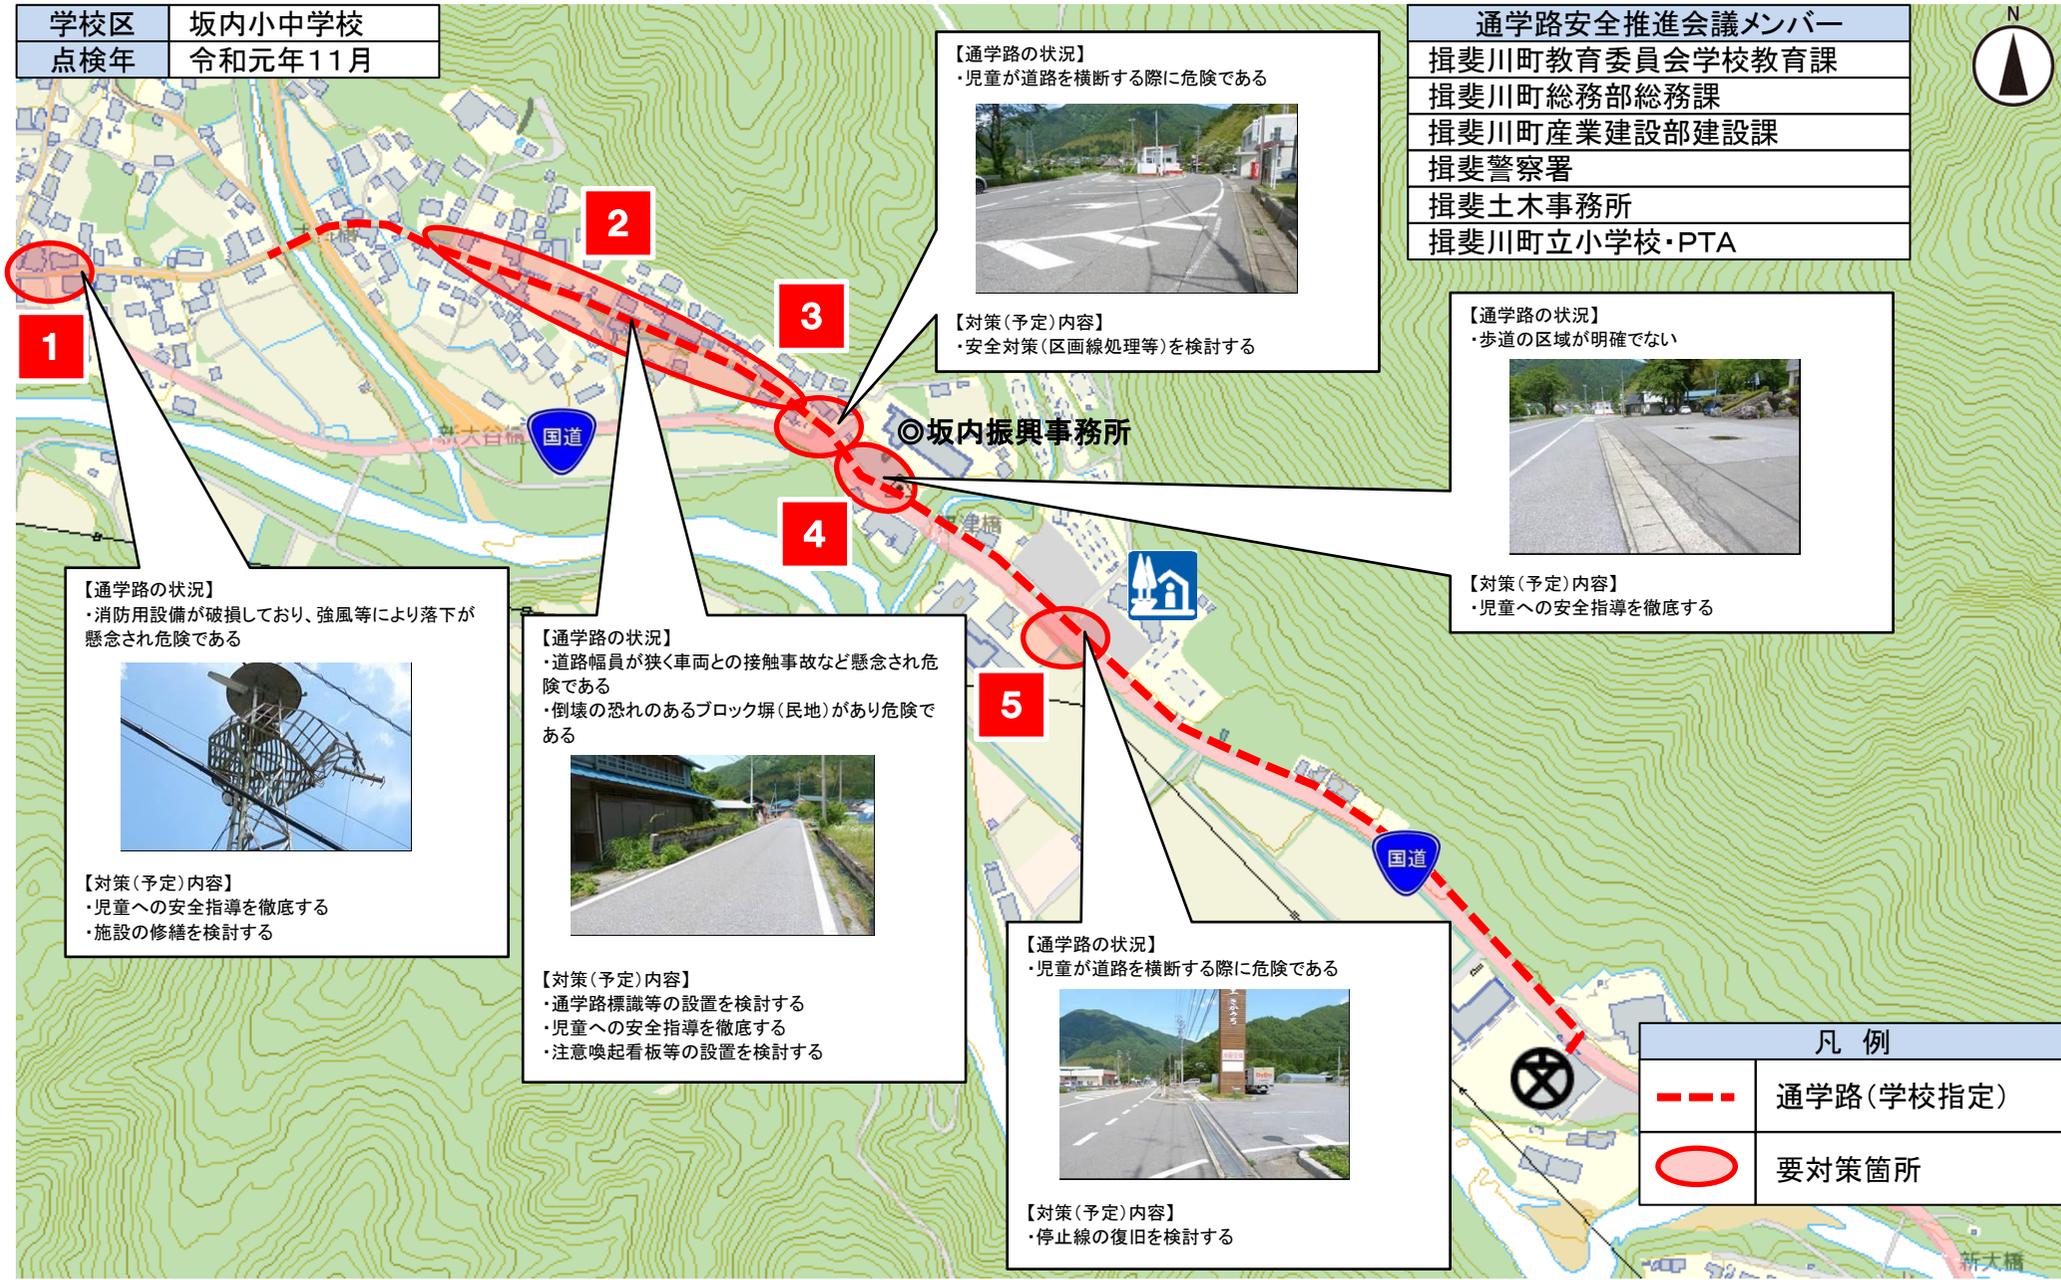
【通学路の状況】
・消防用設備が破損しており、強風等により落下が懸念され危険である

【通学路の状況】
・児童が道路を横断する際に危険である

【通学路の状況】
・歩道の区域が明確でない

【通学路の状況】
・道路幅員が狭く車両との接触事故など懸念され危険である
・倒壊の恐れのあるブロック塀(民地)があり危険である

【対策(予定)内容】
・児童への安全指導を徹底する
・施設の修繕を検討する

【対策(予定)内容】
・安全対策(区画線処理等)を検討する

【対策(予定)内容】
・児童への安全指導を徹底する

【対策(予定)内容】
・通学路標識等の設置を検討する
・児童への安全指導を徹底する
・注意喚起看板等の設置を検討する

【対策(予定)内容】
・停止線の復旧を検討する
