令和2年度 揖斐川町 通学路 要対策箇所一覧表

学校区	北方小学校
点検年	令和2年12月

令和2年度 揖斐川町 通学路 要対策箇所 現況写真

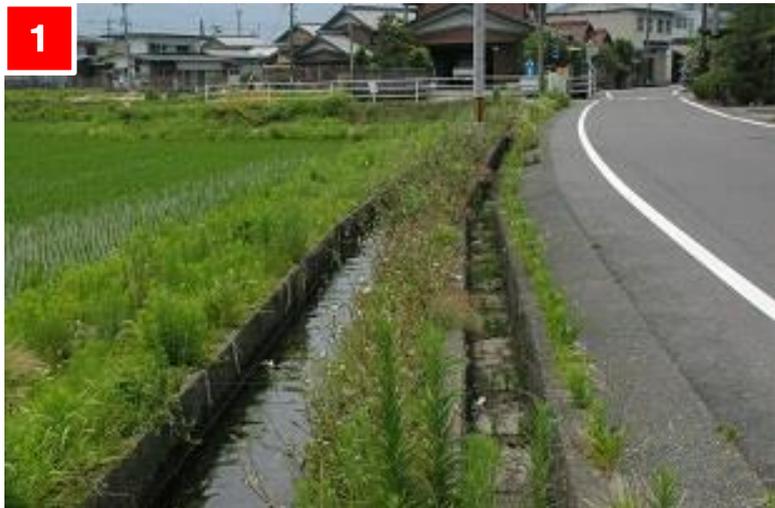
番号	路線名	箇所名・住所	通学路の状況・危険の内容	対策（予定）内容	事業主体
1	町道20号線	三輪地内	通学路沿いに用水路（蓋なし）があり転落する危険がある。	安全対策（防護柵等）を検討する。	揖斐川町（建設課）
2	町道280号線 町道288号線 交差点	三輪地内	交通量の多い道路を横断する箇所に、横断歩道がなく危険である。	横断歩道の設置は不可。 速度規制を検討する。	揖斐警察署
				注意看板等の設置を検討する。	P T A
				安全対策（路面標示等）を検討する。	揖斐川町（建設課）
3	町道280号線 町道281号線 交差点	三輪地内	横断歩道手前の塀などが死角となり危険である。	横断歩道の移設等を検討する。	揖斐警察署
				上記に必要な安全対策（防護柵等）を検討する。	揖斐川町（建設課）
