令和3年度 揖斐川町 通学路 要対策箇所一覧表

# 令和3年度 揖斐川町 通学路 要対策箇所 位置図

学校区	清水小学校
点検年	令和3年7月

令和3年度 揖斐川町 通学路 要対策箇所 現況写真

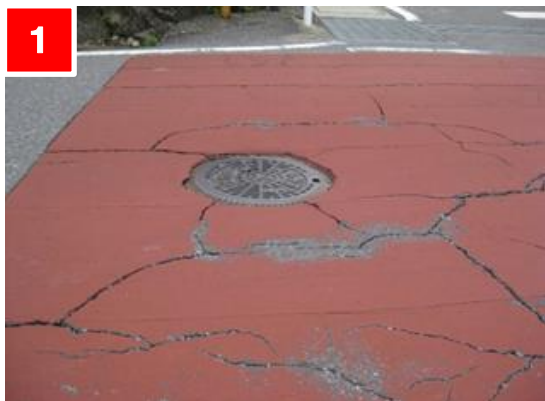
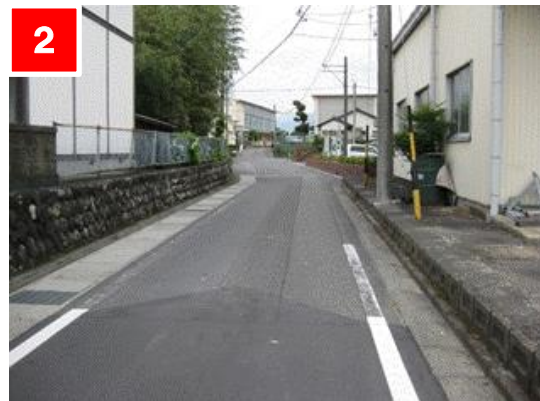
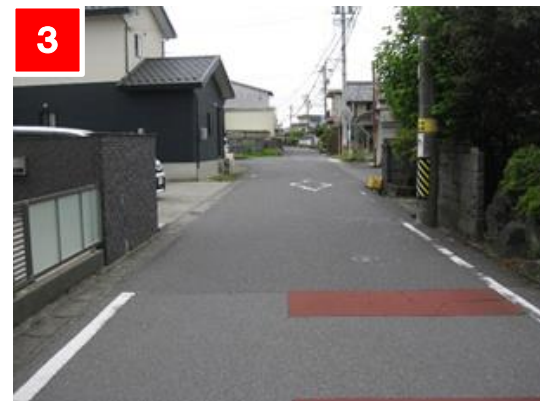
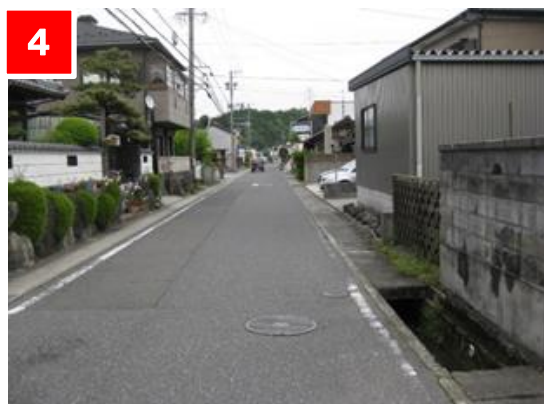
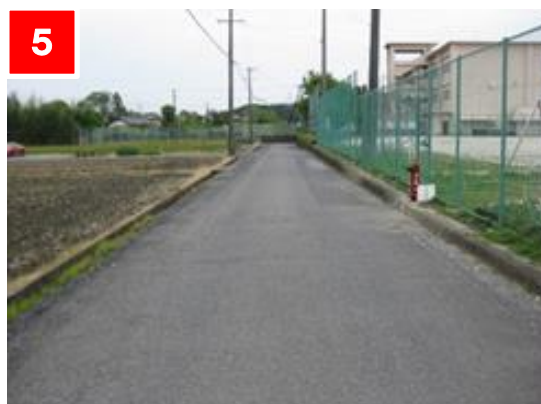
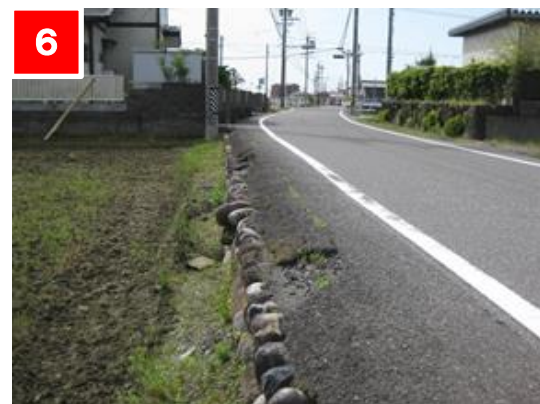
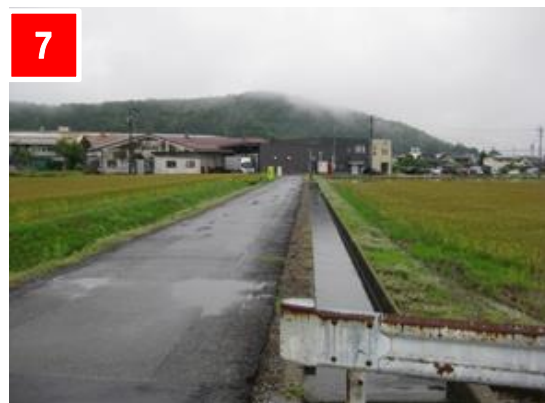
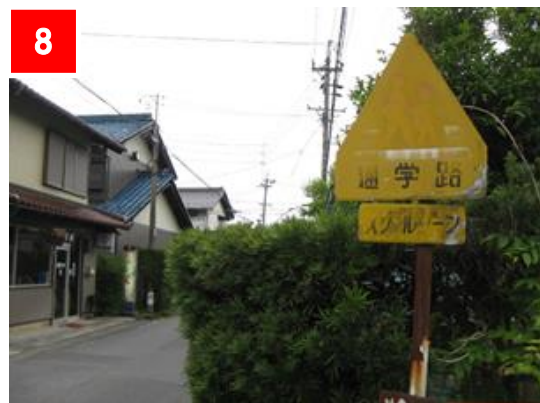
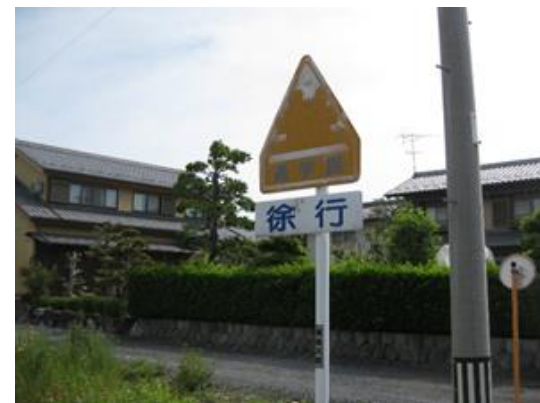
番号	路線名	箇所名・住所	通学路の状況・危険の内容	対策(予定)内容	事業主体
1	町道13号線・203号線 交差点	清水地内	経年劣化によりカラー舗装にひび割が発生しており、マンホール周りの舗装も沈下している。	停止線等の補修を検討する。	揖斐警察署
				カラー舗装等の劣化の程度が軽微なため経過観察とする。	揖斐川町 (建設課)
2	町道203号線	清水地内	外側線が消えかけている。	外側線の補修を検討する。 (路側帯の幅を拡げる等も検討)	揖斐川町 (建設課)
3	町道13号線	清水地内	外側線が消えかけている。 通学時に特に車両交通量が多い区間のため危険である。	外側線の補修を検討する。 (路側帯の幅を拡げる等も検討)	揖斐川町 (建設課)
4	町道13号線	清水地内	外側線が消えかけている。	外側線の補修を検討する。	揖斐川町 (建設課)
5	町道55号線	小学校北 清水地内	外側線が消えかけている。	外側線の補修を検討する。	揖斐川町 (建設課)
6	町道13号線	三町大橋東信号 交差点北 清水地内	路肩の舗装が欠損し段差があり危険である。	路肩の補修を検討する。	揖斐川町 (建設課)

番号	路線名	箇所名・住所	通学路の状況・危険の内容	対策(予定)内容	事業主体
7	町道237号線	清水地内	通学路沿いに用水路(蓋なし)があり転落する危険がある。	水路管理者と調整し安全対策(防護柵等)を検討する。	揖斐川町 (建設課)
8	町道13号線ほか	8箇所 清水地内	通学路標識の表示が薄くなっており認識しづらい。	標識の補修を検討する。	揖斐川町 教育委員会 (学校教育課)

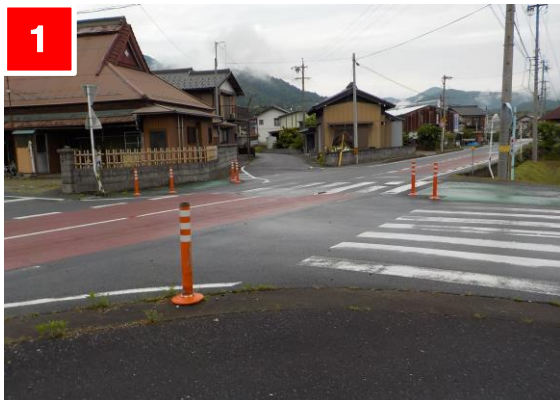
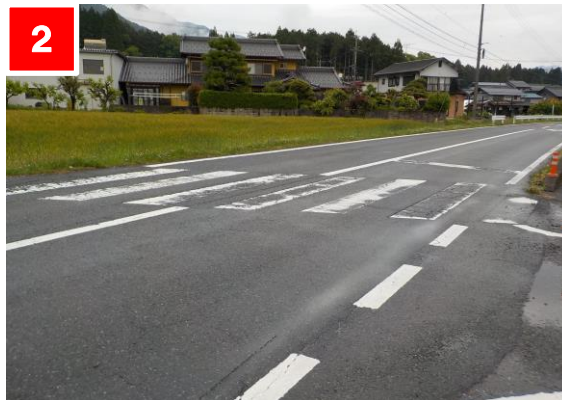
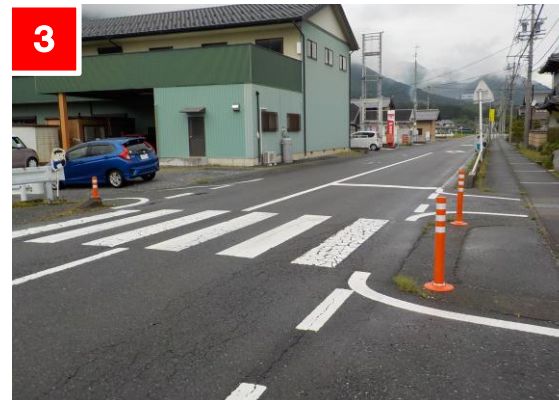
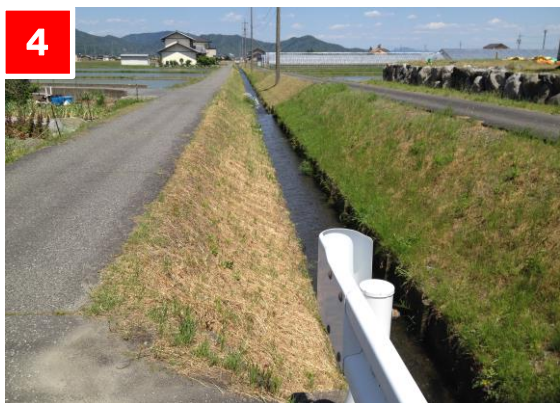
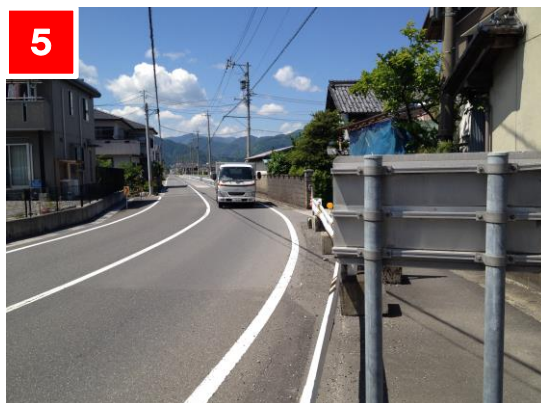
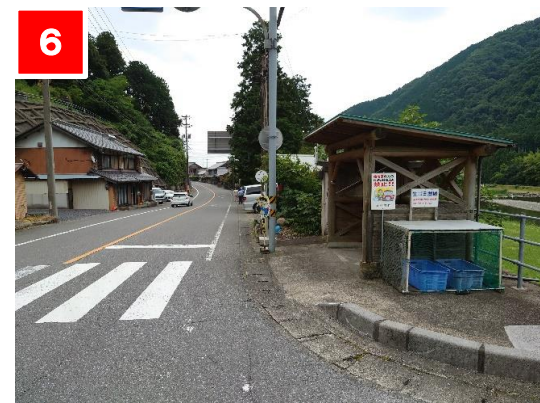
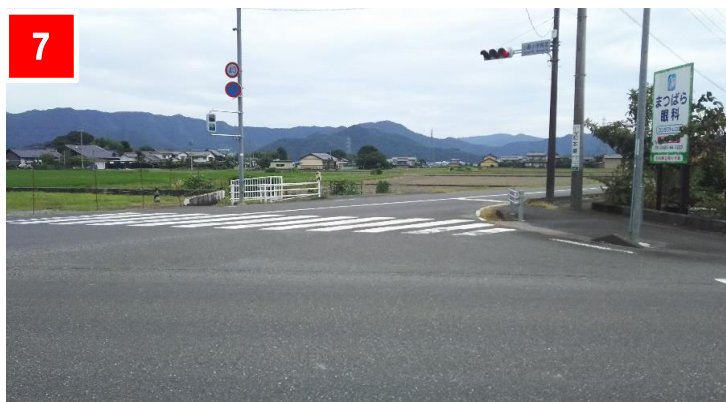
番号	路線名	箇所名・住所	通学路の状況・危険の内容	対策(予定)内容	事業主体
1	町道7号線・11号線 交差点	上野地内	スピードを出して通行する車が多く 横断歩道を渡る際など危険である。	横断歩道等の補修を検討する。	揖斐警察署
				横断歩道待場の安全対策(防護柵等)を検討する。	揖斐川町 (建設課)
2	町道11号線・144号線 交差点	白樫地内	スピードを出して通行する車が多く 横断歩道を渡る際など危険である。	横断歩道等の補修を検討する。	揖斐警察署
				横断歩道待場の安全対策(防護柵等)を検討する。	揖斐川町 (建設課)
3	町道11号線・665号線 交差点	市場地内	スピードを出して通行する車が多く 横断歩道を渡る際など危険である。	横断歩道待場の安全対策(防護柵等)を検討する。	揖斐川町 (建設課)
4	町道665号線	市場地内	通学路沿いの水路に高低差(1~2m)が あり転落事故が懸念され危険である。	水路反対側を通学するよう児童への指導を 徹底する。	小島小学校
				外側線(片側)の設置を検討する。	揖斐川町 (建設課)
5	一般県道 藤橋池田線	新宮地内	歩道未整備区間(約20m)がありスピー ドを出して通行する車が多く危険で ある。	歩道整備は短期的に困難。 安全対策(カラー舗装等)を検討する。	揖斐土木事務所
6	主要地方道 春日揖斐川線	市場地内	歩道の無い区間通学する必要がある スピードを出して通行する車が多く 危険である。	安全対策(カラー舗装等)を検討する。	揖斐土木事務所

番号	路線名	箇所名・住所	通学路の状況・危険の内容	対策(予定)内容	事業主体
7	一般県道 藤橋池田線	小学校北東 信号交差点 小島地内	横断歩道待場のスペースや防護柵がないため危険である。	横断歩道の移設を検討する。	揖斐警察署
				横断歩道移設に伴う道路施設の改築を検討する。	揖斐土木事務所
				横断歩道待場のスペース確保や安全対策を検討する。	揖斐川町 (建設課)

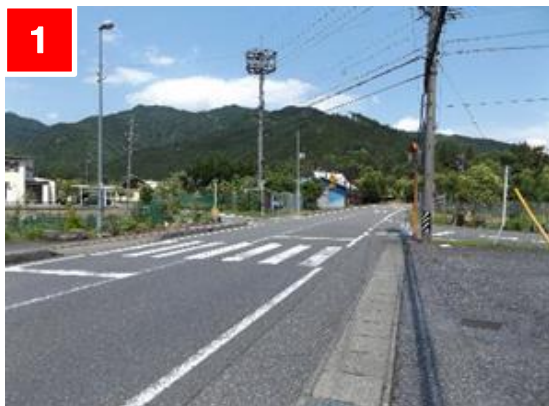
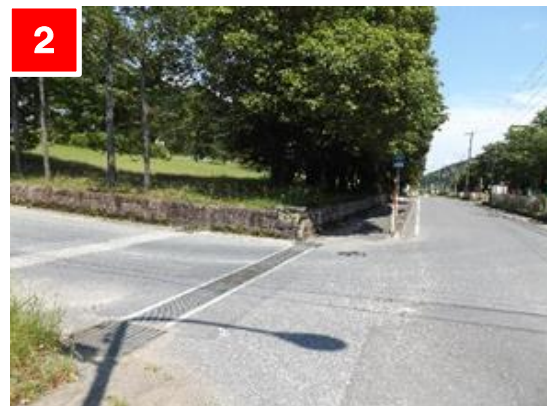
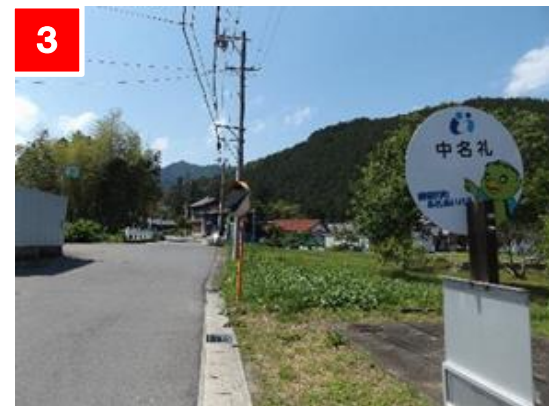
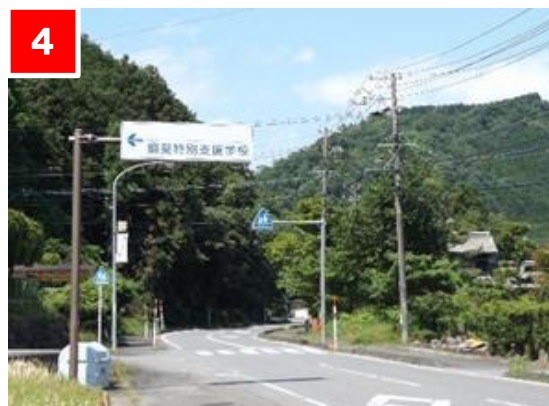
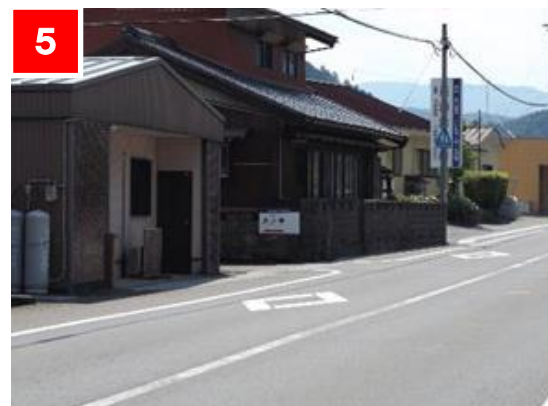
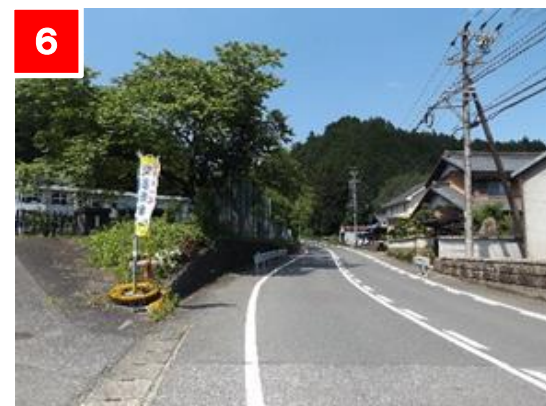
番号	路線名	箇所名・住所	通学路の状況・危険の内容	対策(予定)内容	事業主体
1	主要地方道 山東本巢線	木曾屋バス停 谷汲木曾屋地内	スピードを出して通行する車が多く 横断歩道を渡る際など危険である。	安全対策(防護柵等)を検討する。	揖斐土木事務所
2	主要地方道 山東本巢線	谷汲小学校北 谷汲名礼地内	歩道沿いに工場等への進入路があり、 朝夕は車の出入が多く危険である。	横断歩道の設置を検討する。	揖斐警察署
				外側線の設置を検討する。	揖斐土木事務所
3	町道2028号線	谷汲名礼地内	T字交差点での見通しが悪く危険である。	安全対策(道路反射鏡等)を検討する。	揖斐川町 (建設課)
4	一般県道 揖斐川谷汲山線	揖斐特別支援学 校前 谷汲深坂地内	スピードを出して通行する車が多く 横断歩道を渡る際など危険である。	安全対策(防護柵等)を検討する。	揖斐土木事務所
5	主要地方道 山東本巢線	谷汲長瀬地内	T字交差点での見通しが悪く危険である。	道路反射鏡の位置調整を検討する。	揖斐川町 (建設課)
6	一般県道 根尾谷汲大野線	旧長瀬小学校前 谷汲長瀬地内	薄暗く人通りが少ないため防犯対策 が必要である。	防犯カメラの設置等を検討する。	揖斐川町 (総務課)
