令和2年度 揖斐川町 通学路 要対策箇所一覧表

学校区	北方小学校
点検年	令和2年12月

令和2年度 揖斐川町 通学路 要対策箇所 現況写真

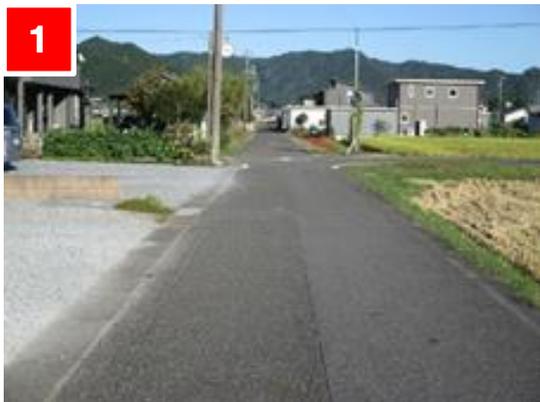
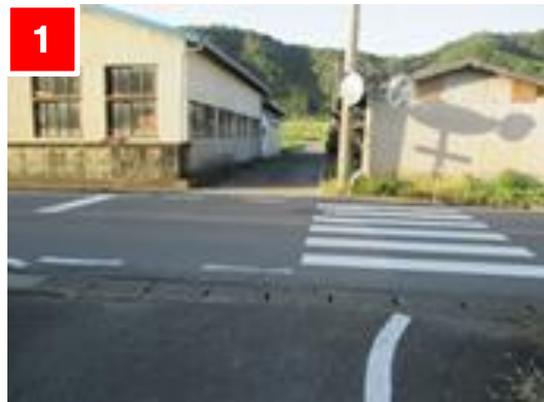
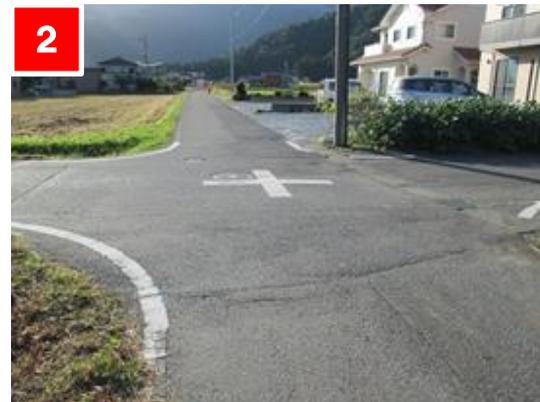
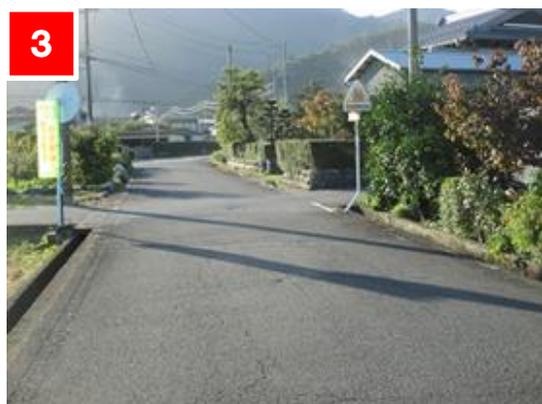
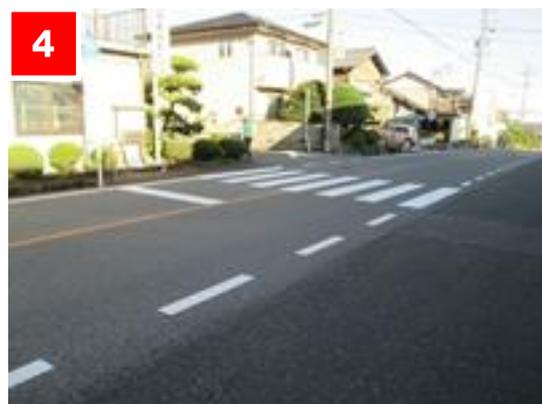
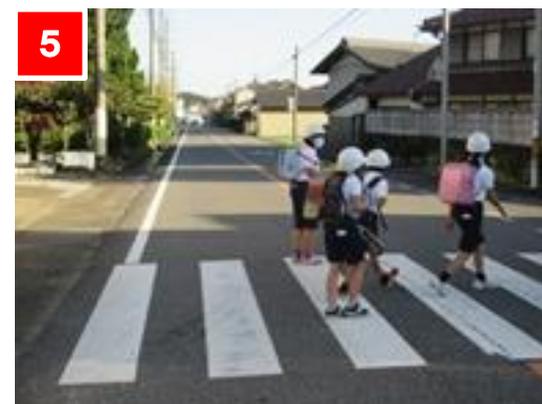
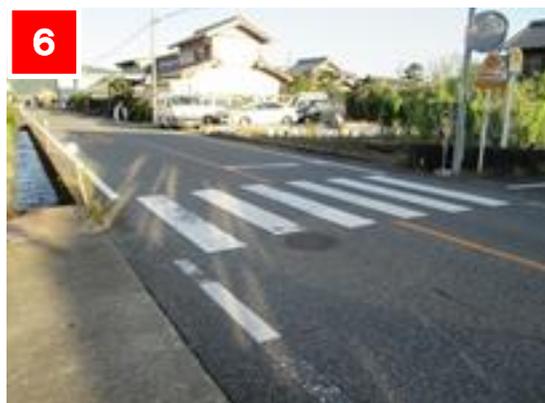
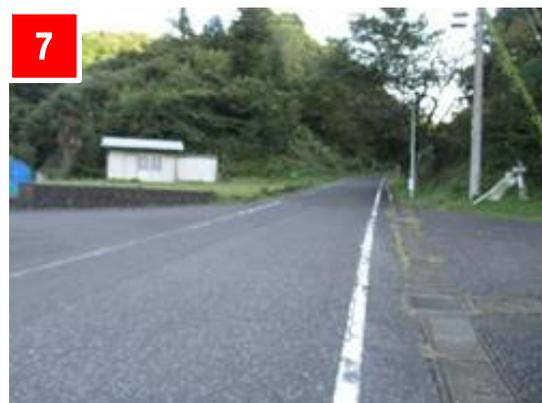
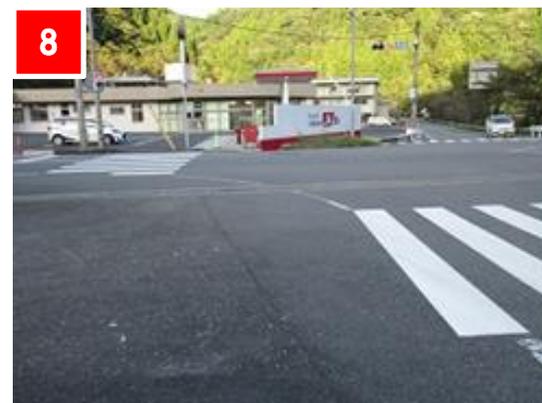
番号	路線名	箇所名・住所	通学路の状況・危険の内容	対策（予定）内容	事業主体
1	町道323号線 町道596号線	北方地内	路側帯が狭く通学時に車道にはみ出る。 外側線が薄くなっている。	外側線等の復旧を検討する。 （路側帯の幅を拡げる）	揖斐川町 （建設課）
2	町道323号線 町道598・321号線 交差点	北方地内	建物で南進する車両が確認しづらく、徐行しないで通過する車両もあり危険である。	児童への安全指導を徹底する。	小学校
				路面標示（止まれ）等を検討する。	揖斐川町 （建設課）
3	町道320号線 町道68号線 交差点	北方地内	生垣等で視距が悪く児童が道路を横断する際に危険である。	安全対策（道路反射鏡設置等）を検討する。	揖斐川町 （建設課）
4	国道303号 町道596号線 交差点	北方地内	児童が横断歩道を渡る際、停止しない車両や速度超過の車両があり危険である。	標識（横断歩道）の増設等を検討する。	揖斐警察署
5	国道303号 町道320・324号線 交差点	北方地内	児童が横断歩道を渡る際、停止しない車両や速度超過の車両があり危険である。	横断歩道の移設等を検討する。	揖斐警察署
				安全対策（路面標示等）を検討する。	揖斐土木事務所
6	国道303号 町道29号線 交差点	北方地内	児童が横断歩道を渡る際、停止しない車両や速度超過の車両があり危険である。	安全対策（路面標示等）を検討する。	揖斐土木事務所
				標識（通学路）の増設等を検討する。	揖斐川町 （教育振興課）

番号	路線名	箇所名・住所	通学路の状況・危険の内容	対策（予定）内容	事業主体
7	町道666号線	北方地内	スピードを出して通行する車両があり危険である。	標識（通学路）の増設等を検討する。	揖斐川町 （教育振興課）
8	国道303号 （一）神原西津汲線 交差点	東津汲地内	南西側交差点部に縁石等がなく、歩車道の区分が明確ではないため危険である。	横断歩道の移設等を検討する。	揖斐警察署
				安全対策（カー舗装等）を検討する。	揖斐土木事務所

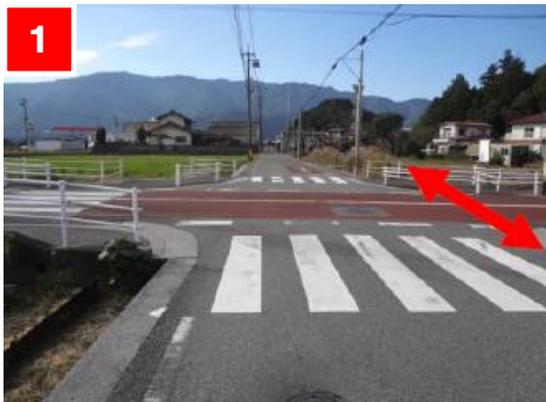
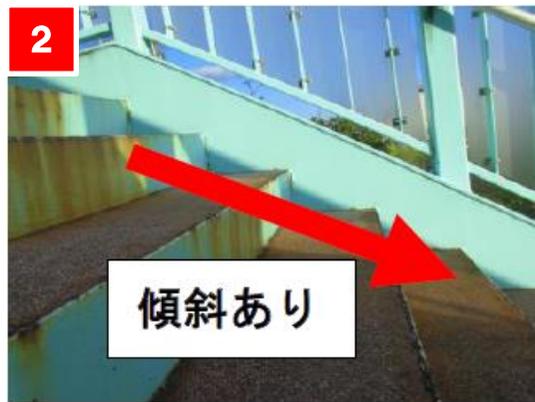
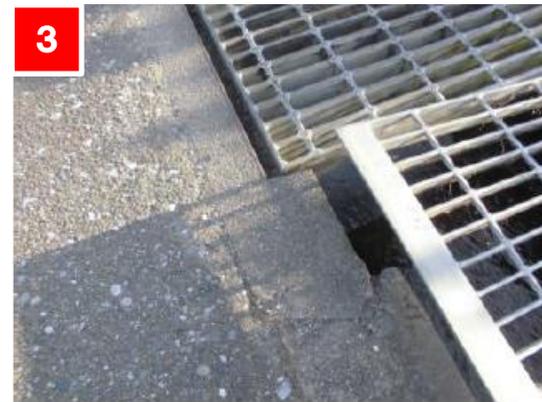
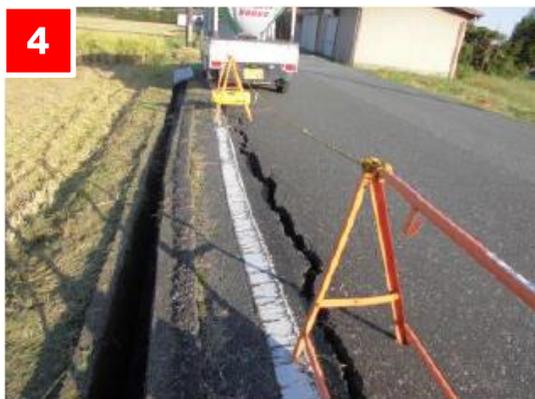
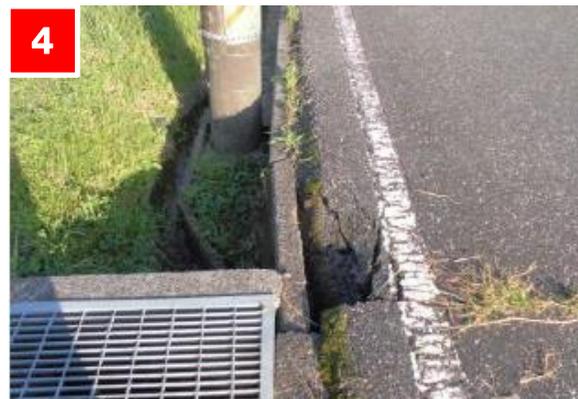
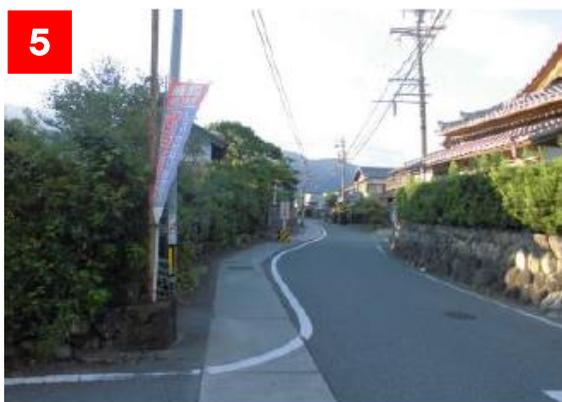
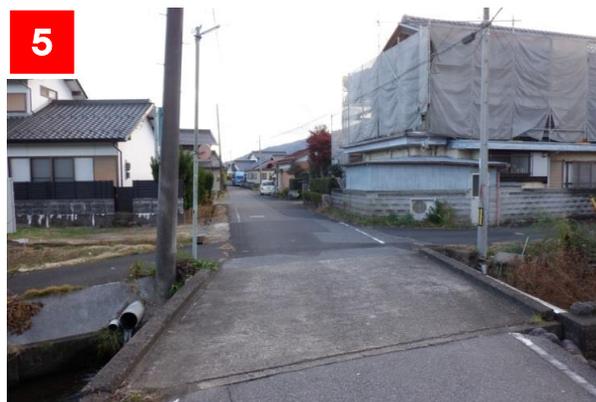
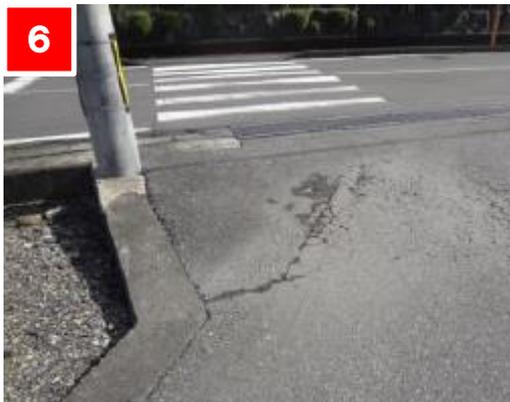
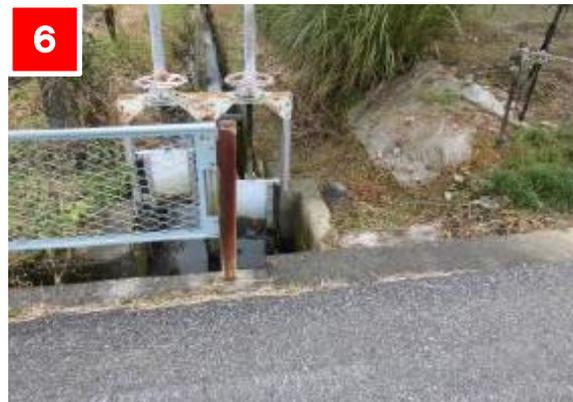
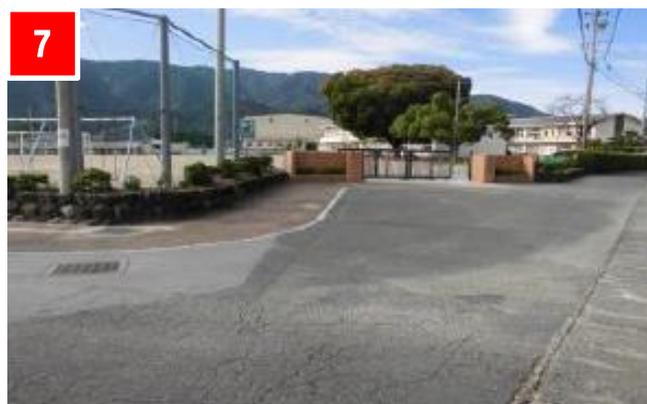
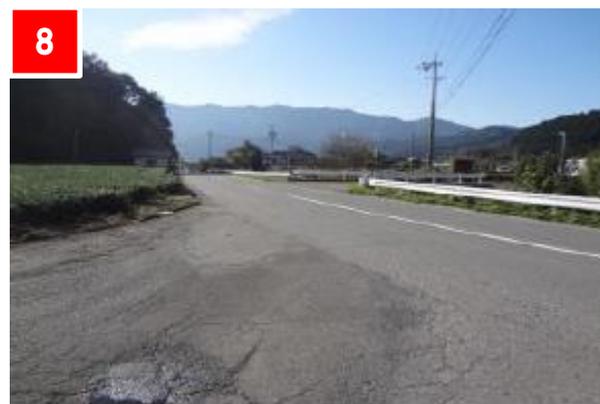
番号	路線名	箇所名・住所	通学路の状況・危険の内容	対策（予定）内容	事業主体
1	町道23号線 町道26号線 交差点	上南方地内	スピードを出して通行する車両があり危険である。 路側帯が狭く通学時に車道にはみ出る。	速度規制を検討する。	揖斐警察署
				外側線の移設等を検討する。 （路側帯の幅を拡げる）	揖斐川町 （建設課）
			道路北側を通学するルールとしているが 交差点の横断歩道が南側に設置されている。	横断歩道移設に必要な道路施設の改修等 を検討する。	揖斐川町 （建設課）
2	大和歩道橋	上南方地内	階段に傾斜があり歩き辛く、雨天や 降雪時に滑りやすく危険である。	対策を検討する。	揖斐川町 （建設課）
3	町道32号線 町道27号線 交差点	房島地内	歩道内の水路蓋が跳ね上り危険である。	修繕を検討する。	揖斐川町 （建設課）
4	町道25号線	房島地内	通学路沿いの路肩が陥没しており危 険である。	修繕を検討する。	揖斐川町 （建設課）
					揖斐川町 （産業振興課）
5	町道25号線	房島地内	道路が曲りくねっており見通しが悪 く危険である。	安全対策（標識等）を検討する。	揖斐川町 （建設課）
	町道64号線		橋に防護柵がなく車両とすれ違う際 など転落の危険性がある。	安全対策（防護柵等）及び区画線処理等 を検討する。

番号	路線名	箇所名・住所	通学路の状況・危険の内容	対策（予定）内容	事業主体
6	町道67号線	上南方地内	通学路沿いで路面に水溜りができやすい箇所がある。	経過観察とする。	揖斐川町 (建設課)
			防護柵がない区間が一部あり、水路への転落が懸念され危険である。	安全対策（防護柵等）を検討する。	
7	町道27号線	房島地内	正門前の道路幅が広く、歩車道の区分が明確ではないため危険である。	区画線処理等を検討する。	揖斐川町 (建設課)
8	町道26号線 揖斐中部広域農道	上南方地内	広域農道を横断する箇所に、横断歩道がなく危険である。	横断歩道の設置は不可。	揖斐警察署
				水路蓋の復旧（待ち場確保）及び区画線処理等を検討する。	揖斐川町 (建設課)
