令和3年度 揖斐川町 通学路 要対策箇所一覧表

# 令和3年度 揖斐川町 通学路 要対策箇所 位置図

学校区	清水小学校
点検年	令和3年7月

令和3年度 揖斐川町 通学路 要対策箇所 現況写真

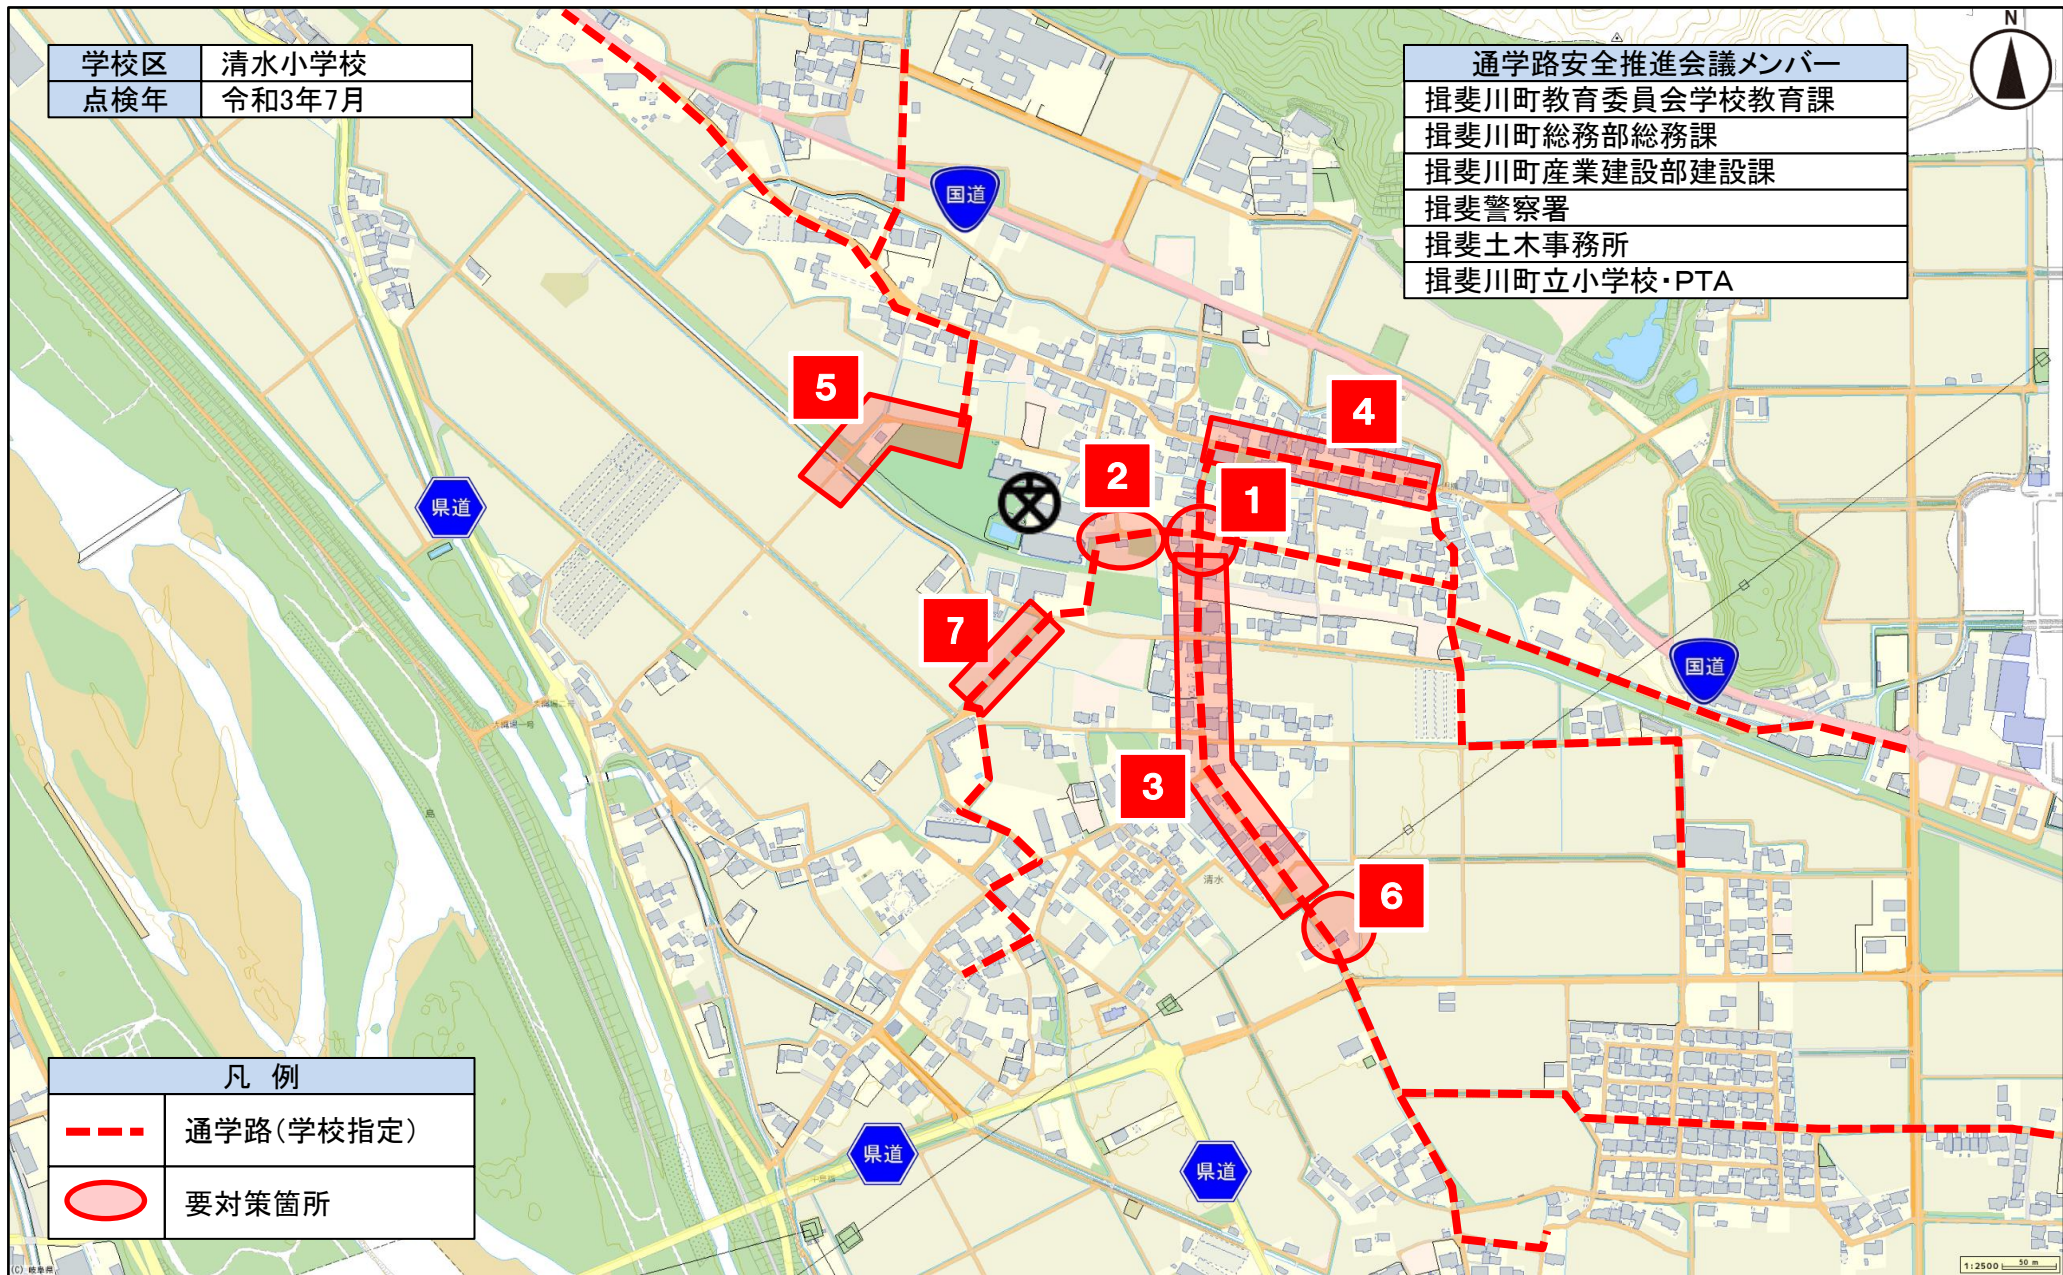
番号	路線名	箇所名・住所	通学路の状況・危険の内容	対策(予定)内容	事業主体
1	町道13号線・203号線 交差点	清水地内	経年劣化によりカラー舗装にひび割が発生しており、マンホール周りの舗装も沈下している。	停止線等の補修を検討する。	揖斐警察署
				カラー舗装等の劣化の程度が軽微なため経過観察とする。	揖斐川町 (建設課)
2	町道203号線	清水地内	外側線が消えかけている。	外側線の補修を検討する。 (路側帯の幅を拡げる等も検討)	揖斐川町 (建設課)
3	町道13号線	清水地内	外側線が消えかけている。 通学時に特に車両交通量が多い区間のため危険である。	外側線の補修を検討する。 (路側帯の幅を拡げる等も検討)	揖斐川町 (建設課)
4	町道13号線	清水地内	外側線が消えかけている。	外側線の補修を検討する。	揖斐川町 (建設課)
5	町道55号線	小学校北 清水地内	外側線が消えかけている。	外側線の補修を検討する。	揖斐川町 (建設課)
6	町道13号線	三町大橋東信号 交差点北 清水地内	路肩の舗装が欠損し段差があり危険である。	路肩の補修を検討する。	揖斐川町 (建設課)

番号	路線名	箇所名・住所	通学路の状況・危険の内容	対策(予定)内容	事業主体
7	町道237号線	清水地内	通学路沿いに用水路(蓋なし)があり転落する危険がある。	水路管理者と調整し安全対策(防護柵等)を検討する。	揖斐川町 (建設課)
8	町道13号線ほか	8箇所 清水地内	通学路標識の表示が薄くなっており認識しづらい。	標識の補修を検討する。	揖斐川町 教育委員会 (学校教育課)

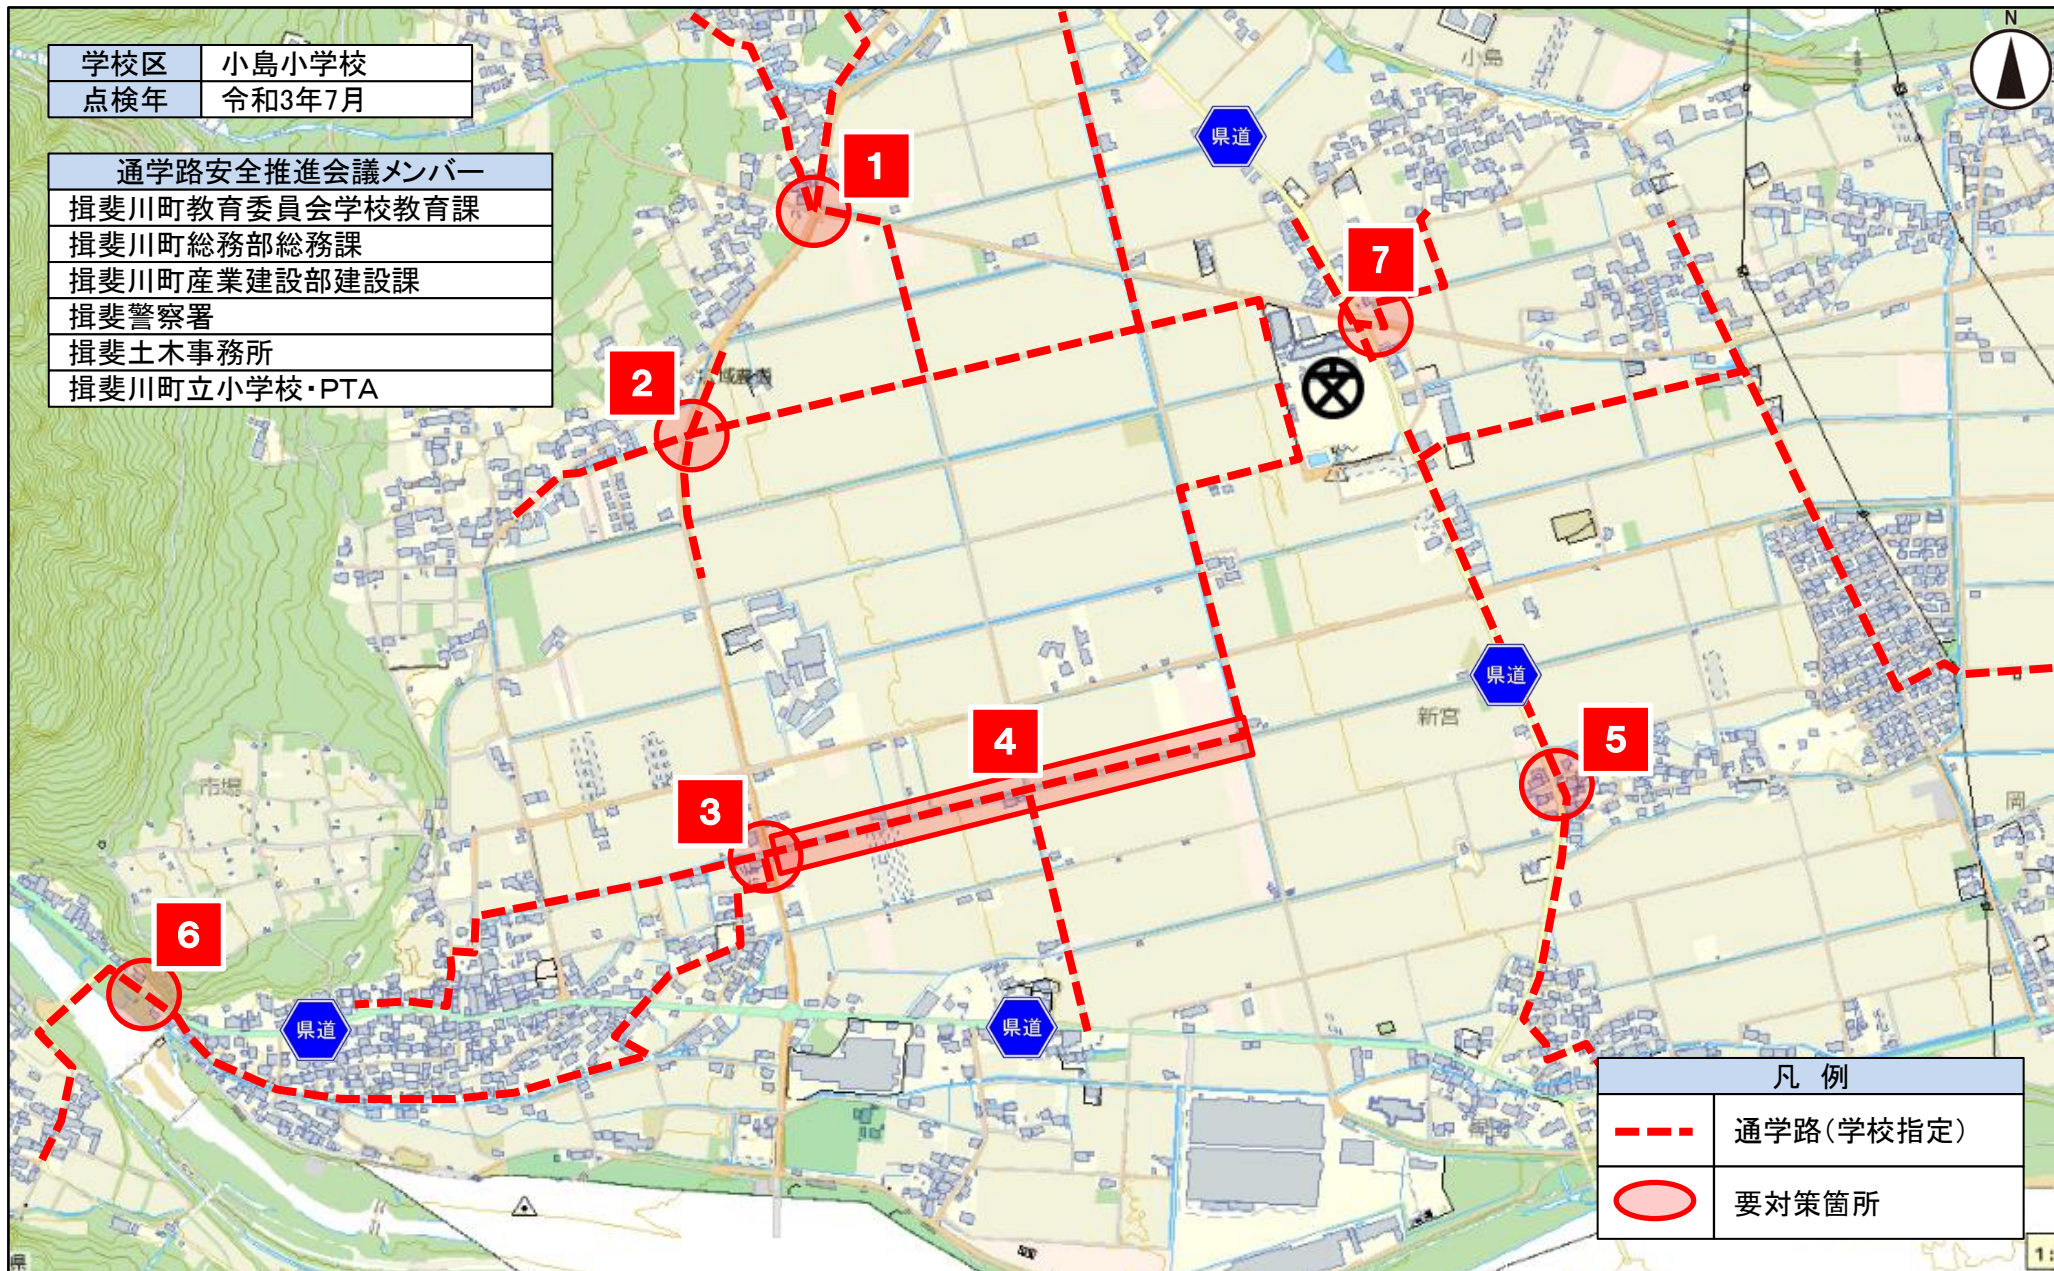
番号	路線名	箇所名・住所	通学路の状況・危険の内容	対策(予定)内容	事業主体
1	町道7号線・11号線 交差点	上野地内	スピードを出して通行する車が多く 横断歩道を渡る際など危険である。	横断歩道等の補修を検討する。	揖斐警察署
				横断歩道待場の安全対策(防護柵等)を検討する。	揖斐川町 (建設課)
2	町道11号線・144号線 交差点	白樫地内	スピードを出して通行する車が多く 横断歩道を渡る際など危険である。	横断歩道等の補修を検討する。	揖斐警察署
				横断歩道待場の安全対策(防護柵等)を検討する。	揖斐川町 (建設課)
3	町道11号線・665号線 交差点	市場地内	スピードを出して通行する車が多く 横断歩道を渡る際など危険である。	横断歩道待場の安全対策(防護柵等)を検討する。	揖斐川町 (建設課)
4	町道665号線	市場地内	通学路沿いの水路に高低差(1~2m)が あり転落事故が懸念され危険である。	水路反対側を通学するよう児童への指導を 徹底する。	小島小学校
				外側線(片側)の設置を検討する。	揖斐川町 (建設課)
5	一般県道 藤橋池田線	新宮地内	歩道未整備区間(約20m)がありスピー ドを出して通行する車が多く危険で ある。	歩道整備は短期的に困難。 安全対策(カラー舗装等)を検討する。	揖斐土木事務所
6	主要地方道 春日揖斐川線	市場地内	歩道の無い区間通学する必要がある スピードを出して通行する車が多く 危険である。	安全対策(カラー舗装等)を検討する。	揖斐土木事務所

番号	路線名	箇所名・住所	通学路の状況・危険の内容	対策(予定)内容	事業主体
7	一般県道 藤橋池田線	小学校北東 信号交差点 小島地内	横断歩道待場のスペースや防護柵がないため危険である。	横断歩道の移設を検討する。	揖斐警察署
				横断歩道移設に伴う道路施設の改築を検討する。	揖斐土木事務所
				横断歩道待場のスペース確保や安全対策を検討する。	揖斐川町 (建設課)

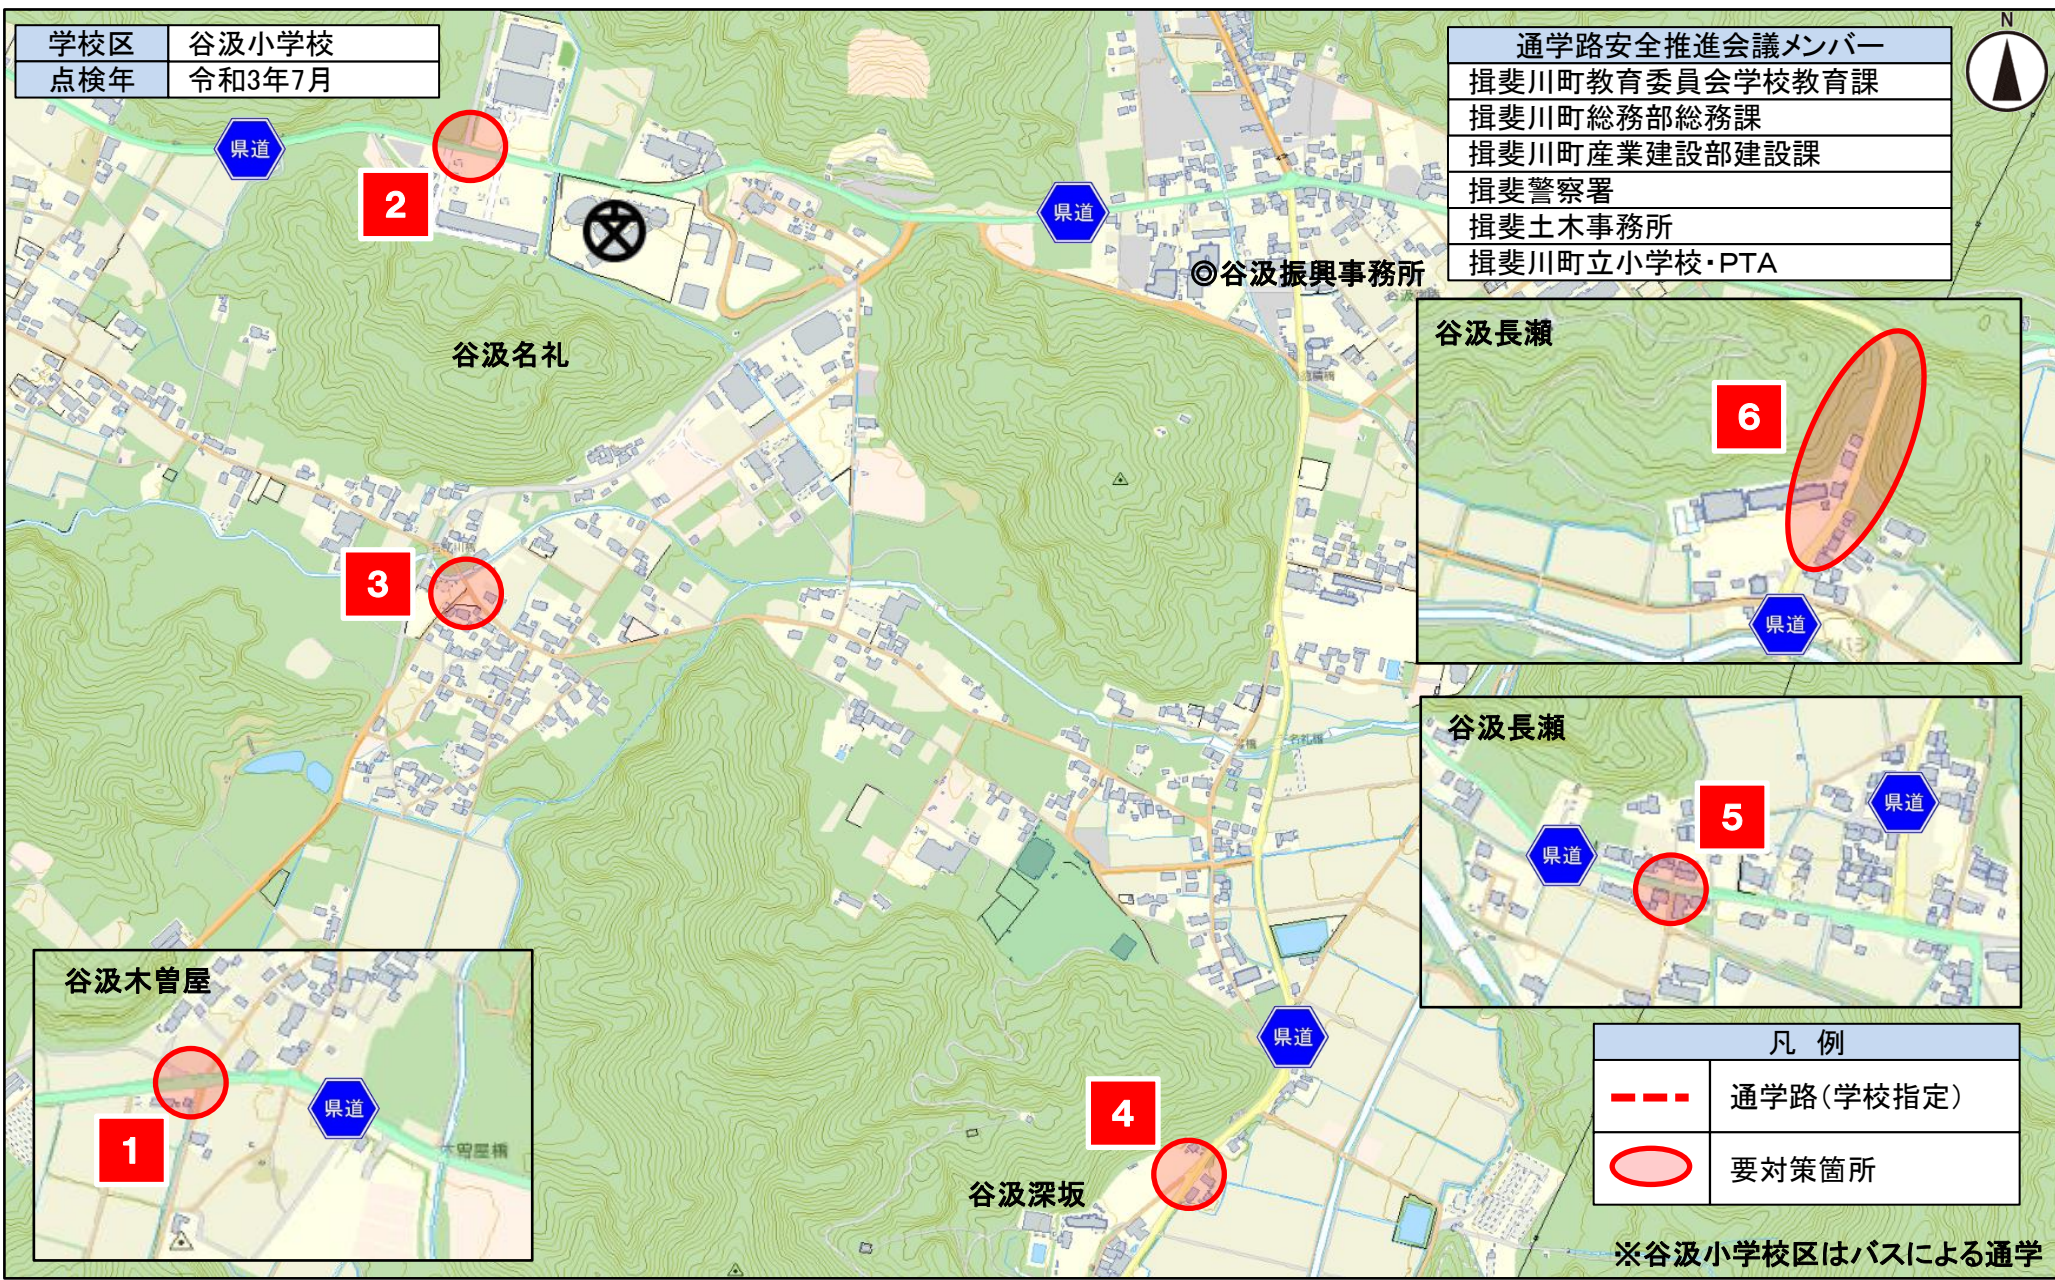
番号	路線名	箇所名・住所	通学路の状況・危険の内容	対策(予定)内容	事業主体
1	主要地方道 山東本巢線	木曾屋バス停 谷汲木曾屋地内	スピードを出して通行する車が多く 横断歩道を渡る際など危険である。	安全対策(防護柵等)を検討する。	揖斐土木事務所
2	主要地方道 山東本巢線	谷汲小学校北 谷汲名礼地内	歩道沿いに工場等への進入路があり、 朝夕は車の出入が多く危険である。	横断歩道の設置を検討する。	揖斐警察署
				外側線の設置を検討する。	揖斐土木事務所
3	町道2028号線	谷汲名礼地内	T字交差点での見通しが悪く危険である。	安全対策(道路反射鏡等)を検討する。	揖斐川町 (建設課)
4	一般県道 揖斐川谷汲山線	揖斐特別支援学 校前 谷汲深坂地内	スピードを出して通行する車が多く 横断歩道を渡る際など危険である。	安全対策(防護柵等)を検討する。	揖斐土木事務所
5	主要地方道 山東本巢線	谷汲長瀬地内	T字交差点での見通しが悪く危険である。	道路反射鏡の位置調整を検討する。	揖斐川町 (建設課)
6	一般県道 根尾谷汲大野線	旧長瀬小学校前 谷汲長瀬地内	薄暗く人通りが少ないため防犯対策 が必要である。	防犯カメラの設置等を検討する。	揖斐川町 (総務課)
