令和6年度 揖斐川町 通学路 要対策箇所一覧表

令和6年度 揖斐川町 通学路 要対策箇所 位置図

学校区	清水小学校
点検年	令和6年9月

令和6年度 揖斐川町 通学路 要対策箇所 現況写真

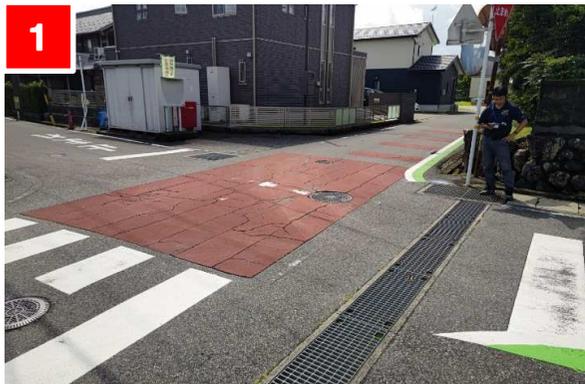
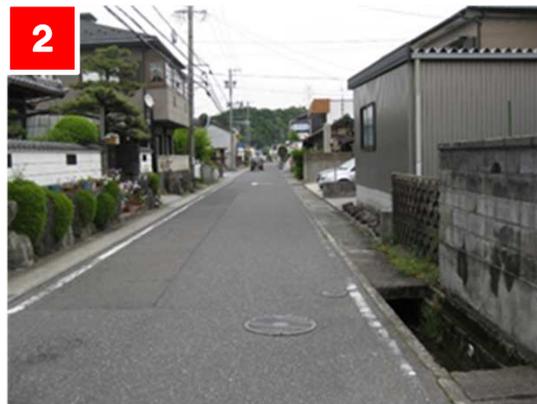
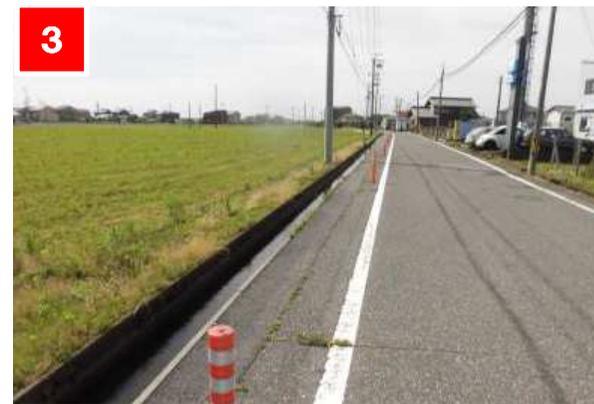
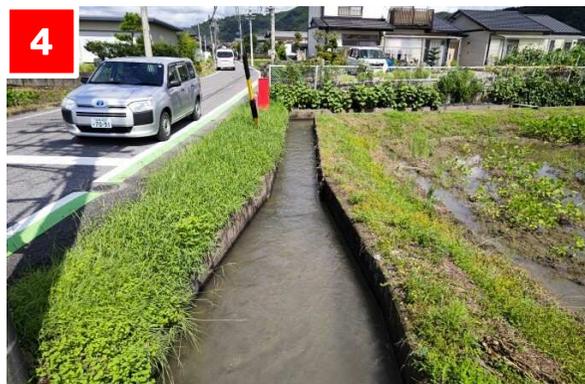
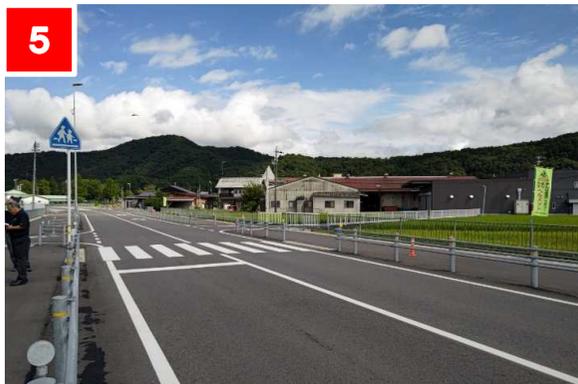
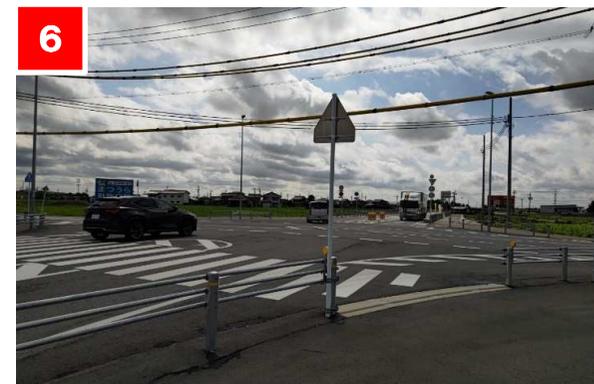
番号	路線名	箇所名・住所	通学路の状況・危険の内容	対策(予定)内容	事業主体
1	町道13号線・203号線 交差点	清水地内	経年劣化によりカラー舗装にひび割が発生しており、マンホール周りの舗装も沈下している。	舗装、カラー舗装の修繕を検討する。	揖斐川町 (建設課)
2	町道203号線	清水地内	外側線が消えている。	外側線の引き直し、カラー舗装の設置を検討する。	揖斐川町 (建設課)
3	町道16号線	清水地内	歩行者のスペース確保のため、路肩にポストコーンを設置しているが、車両同士が擦れ違う際に歩行者スペースに入り込んでくる。	歩行者スペースにカラー舗装の設置を検討する。	揖斐川町 (建設課)
4	町道16号線	清水地内	通学路沿いに用水路(蓋なし)があり転落する危険がある。	防護柵の設置を検討する。	揖斐川町 (建設課)
5	一般県道 本庄揖斐川線	清水地内	スピードを出して通行する車両が多く、横断歩道が認識しづらく危険である。	注意喚起のため、カラー舗装の設置を検討する。	揖斐土木事務所
6	一般県道 本庄揖斐川線 一般県道 池田揖斐川大野線 交差点	清水地内	信号機のない交差点で、交通事故も起きており危険である。(今後、通学路の見直しを視野に入れ、対象箇所とした)	信号機の設置を検討する。	揖斐警察署

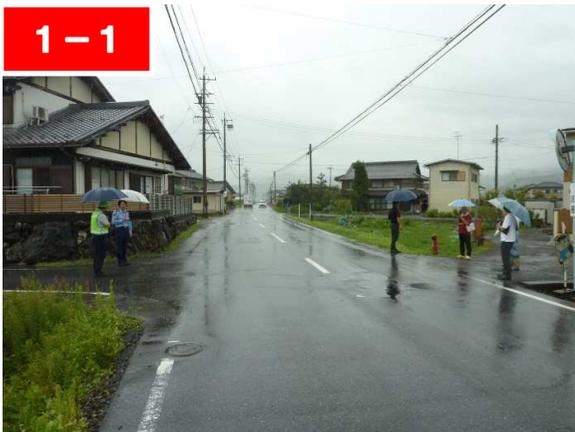
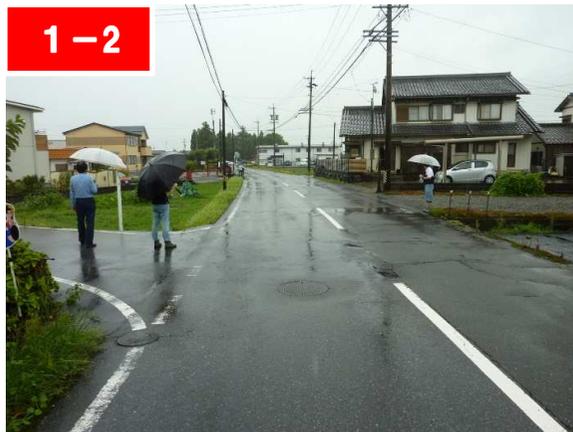
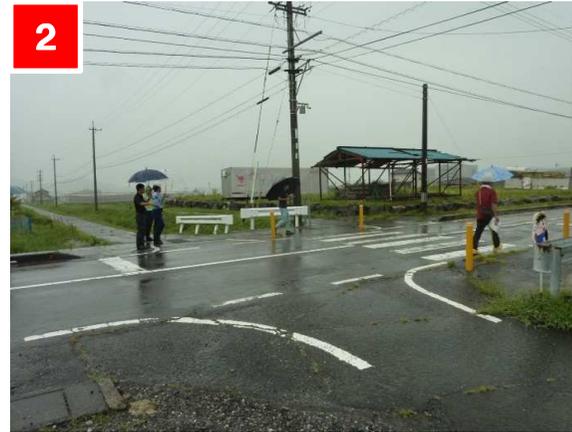
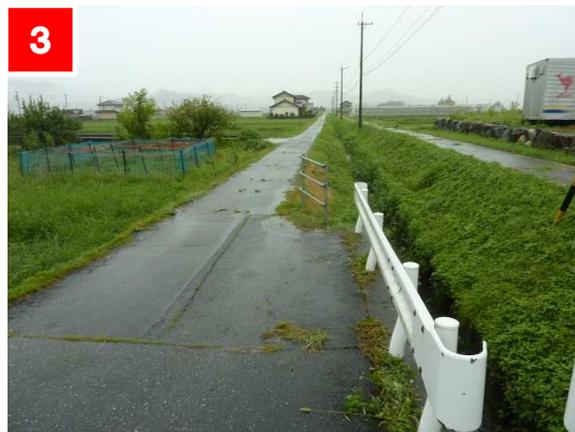
令和6年度 揖斐川町 通学路 要対策箇所 現況写真

番号	路線名	箇所名・住所	通学路の状況・危険の内容	対策(予定)内容	事業主体
1	町道7号線	和田地内	交通量が多いが、横断歩道や歩道がなく危険である。	路面標示（横断者あり）の設置を検討する。 将来的に横断歩道設置に向け、路肩拡幅、横断歩道待場の整備を検討する。	揖斐川町 (建設課)
2	町道11号線・665号線 交差点	市場地内	交通量が多く、横断歩道を渡る際など危険である。	安全対策（注意喚起標示等）を検討する。	揖斐川町 (建設課)
3	町道665号線	市場地内	通学路沿いの水路に高低差(1~2m)があり転落事故が懸念され危険である。	水路反対側を通行するよう児童への指導を徹底する。	小島小学校
				外側線、カラー舗装の設置を検討する。	揖斐川町 (建設課)

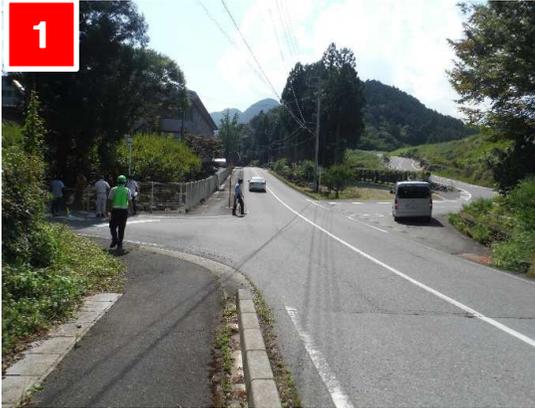
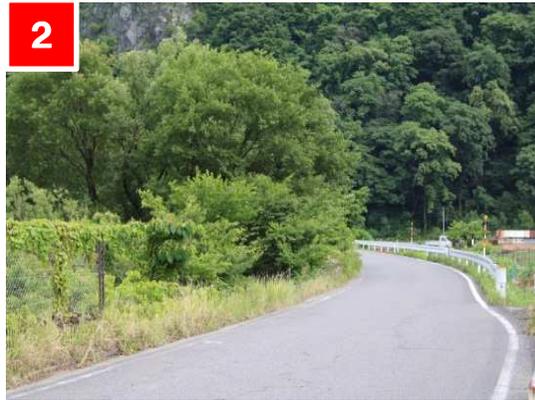
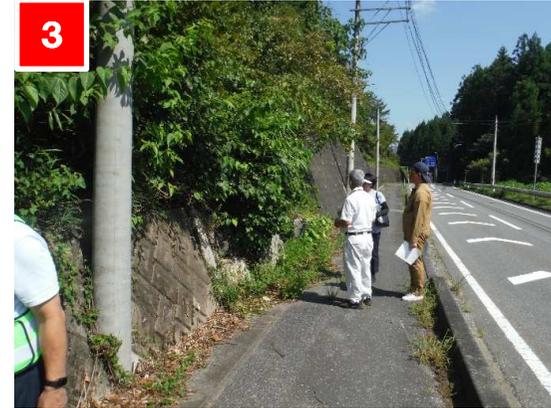
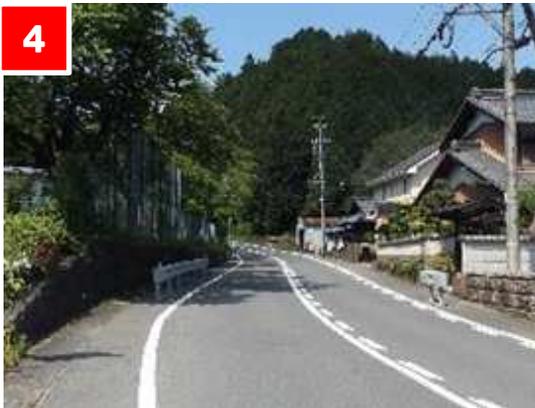
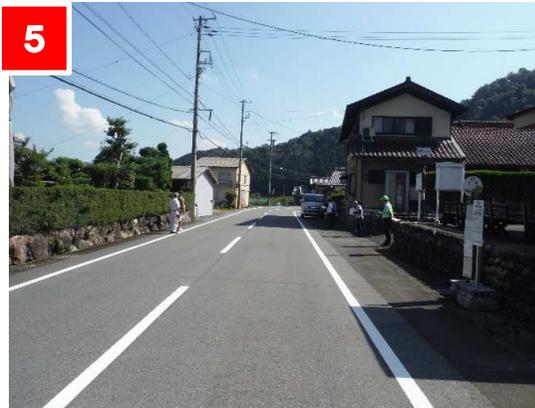
令和6年度 揖斐川町 通学路 要対策箇所 位置図

番号	路線名	箇所名・住所	通学路の状況・危険の内容	対策(予定)内容	事業主体
1	揖斐中部広域農道	谷汲名礼地内	2車線道路を横断し登下校しているが、横断歩道がない。	登下校時の安全指導や見守りを徹底する。 (現在、6年生の2名のみ通学しており、来年度より利用者がいなくなる。)	谷汲小学校 PTA
2	一般県道 根尾谷汲大野線	谷汲長瀬地内	河川敷から伸びた枝だ支障となり、前方が視認できず、通学用バスの通行に危険である。	支障木の選定を行い、視距を確保する。	揖斐土木事務所
3	主要地方道 山東本巣線	谷汲名礼地内	歩道に山側法面から草、木が伸び、通行の支障となっている。	歩道に伸びた草木の選定を行う。	揖斐土木事務所
4	一般県道 根尾谷汲大野線	谷汲長瀬地内	薄暗く人通りが少ないため防犯対策が必要である。	防犯灯の設置を検討する。	揖斐川町 (総務課)
5	一般県道 根尾谷汲大野線	谷汲岐礼地内	沖野バス停の位置がカーブ付近にあり、スピードを出して走行する車両が多く、バス停へ通う児童が危険である。	バス停の位置変更を検討する。	揖斐川町 (学校教育課) PTA
				路面標示(減速マーク、横断者あり)、カラー舗装の設置を検討する。	揖斐土木事務所

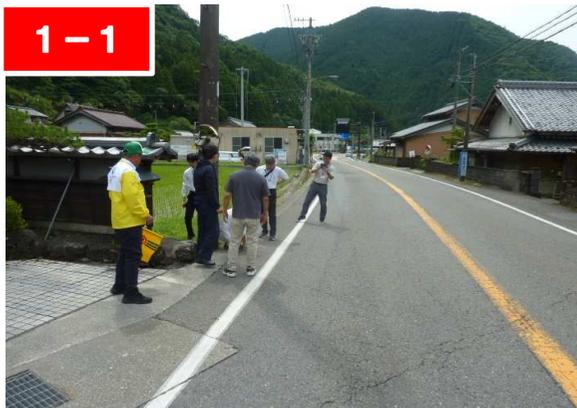
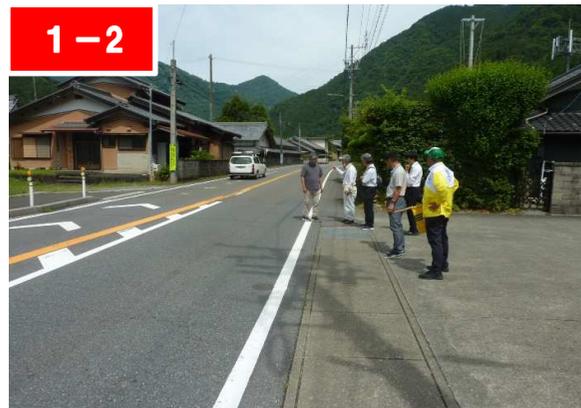
令和6年度 揖斐川町 通学路 要対策箇所 現況写真

番号	路線名	箇所名・住所	通学路の状況・危険の内容	対策(予定)内容	事業主体
1	国道303号	乙原地内	バス停まで歩道がなく、スピードを出した車両が生徒の横を通過し危険である。	カラー舗装を検討する。	揖斐土木事務所

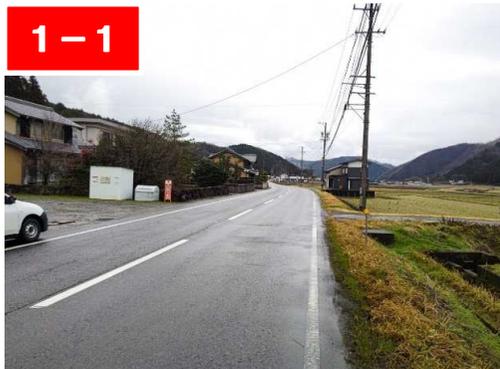
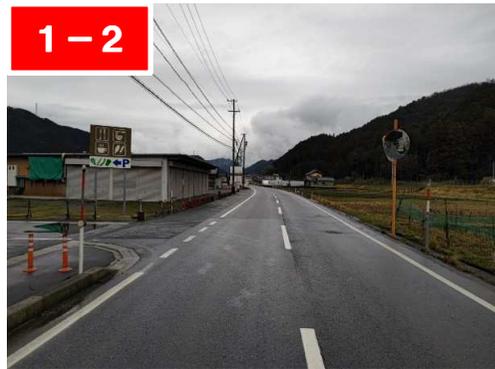
令和6年度 揖斐川町 通学路 要対策箇所 位置図

番号	路線名	箇所名・住所	通学路の状況・危険の内容	対策(予定)内容	事業主体
1	主要地方道 山東本巢線	谷汲徳積、長瀬地内	歩道がなく、スピードを出した車両が生徒の横を通過し危険である。	歩道整備を検討する。	揖斐土木事務所
